Mitteilungsblatt Nr. 1, April 2012
Bulletin n° 1, avril 2012
Bolletino n. 1, aprile 2012
ISSN 1422-0008

Wasserbau und Schilfschutz im Kanton Zug

Schilfschutz im Kanton Zug

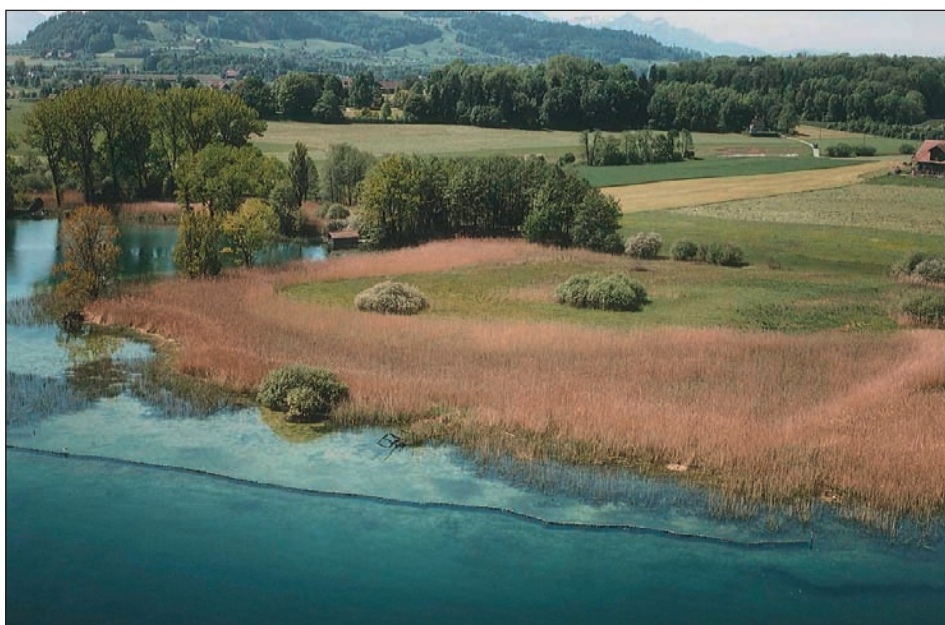
Abb. 1: Zugersee-Westufer mit schwindendem Schilfbestand und Palisade (Klifkantenschutz, 1999).
Fig. 1: Rive ouest du lac de Zoug avec un peuplement de roseaux en diminution et palissade (protection des crêtes de falaise, 1999).

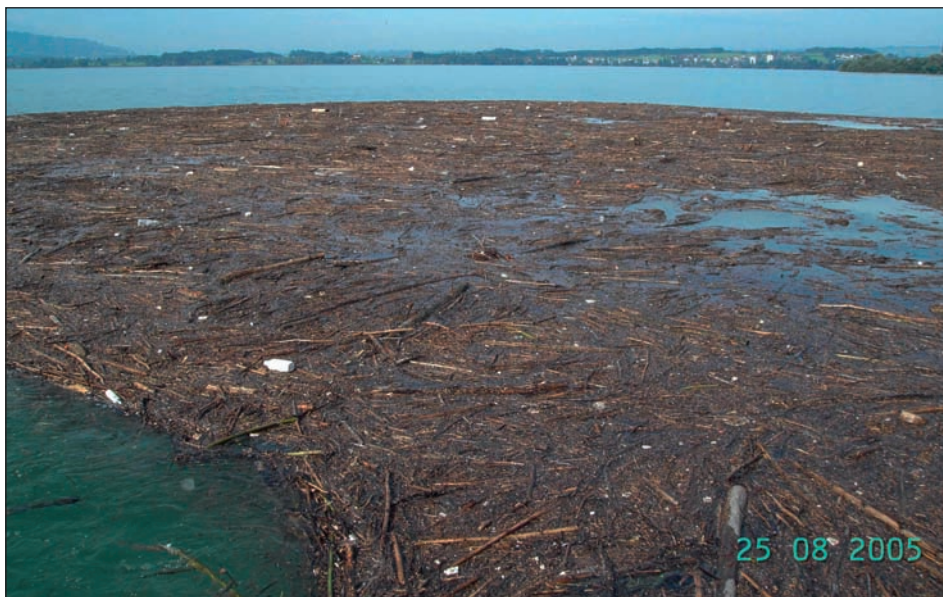
Abb. 2: Schwemmholzteppich bei der Lorzenmündung in Zug 2005.
Fig. 2: Tapis de bois flottants à l'embouchure de la Lorze à Zoug en 2005.

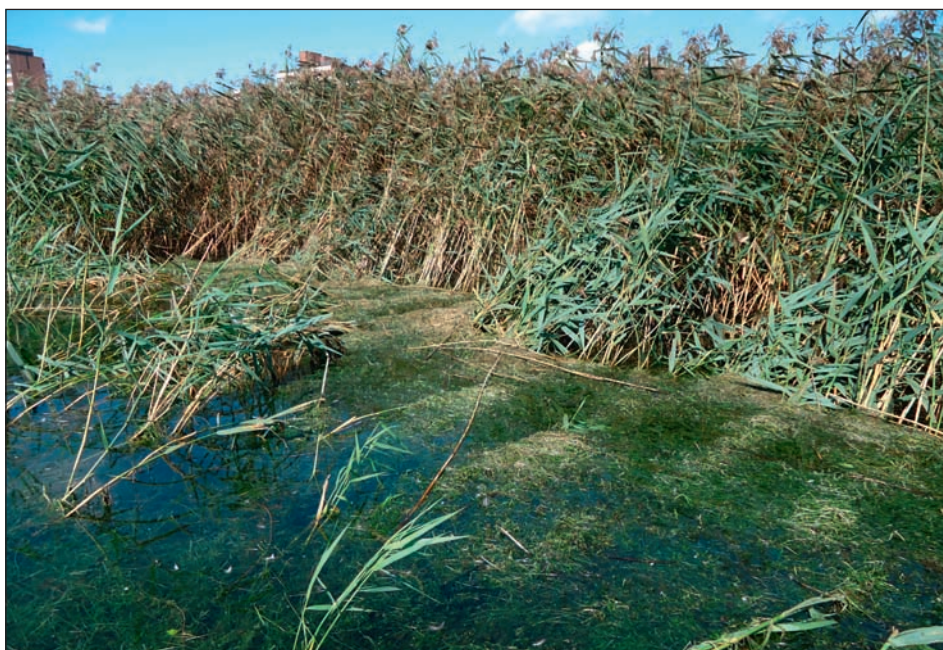
Abb. 3: Algenmatten im Gebiet Sumpf in Zug/Cham 2010.
Fig. 3: Tapis d'algue dans le secteur des marais à Zoug / Cham en 2010.

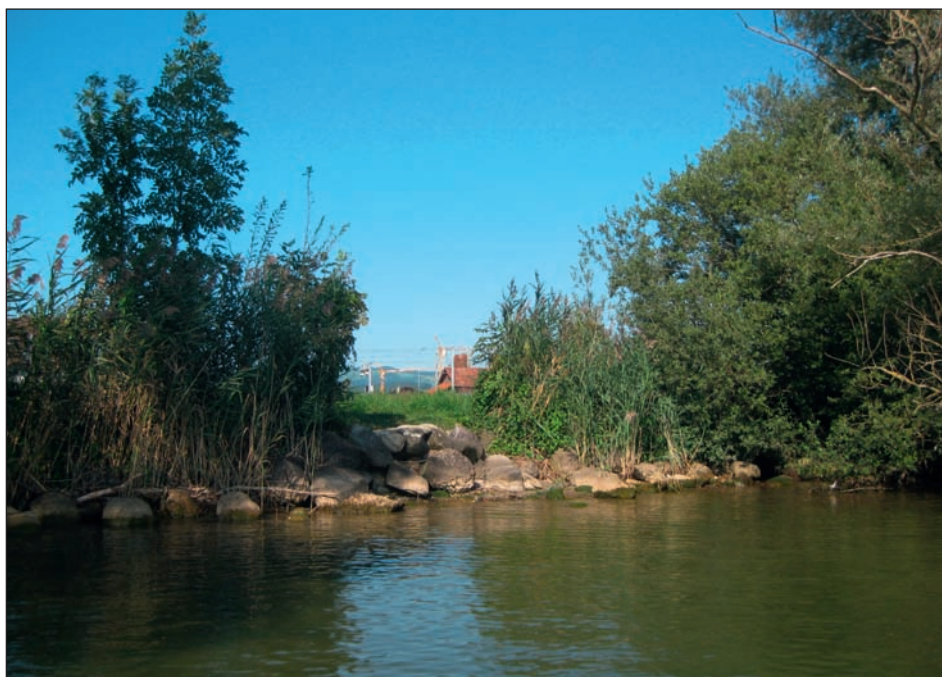
Abb. 1: Ausgangslage Flachwasserschüttung Choller (Blockwurf).

Fig. 1: Situation de départ à Choller, remblayage du secteur d'eau plate (enrochement).

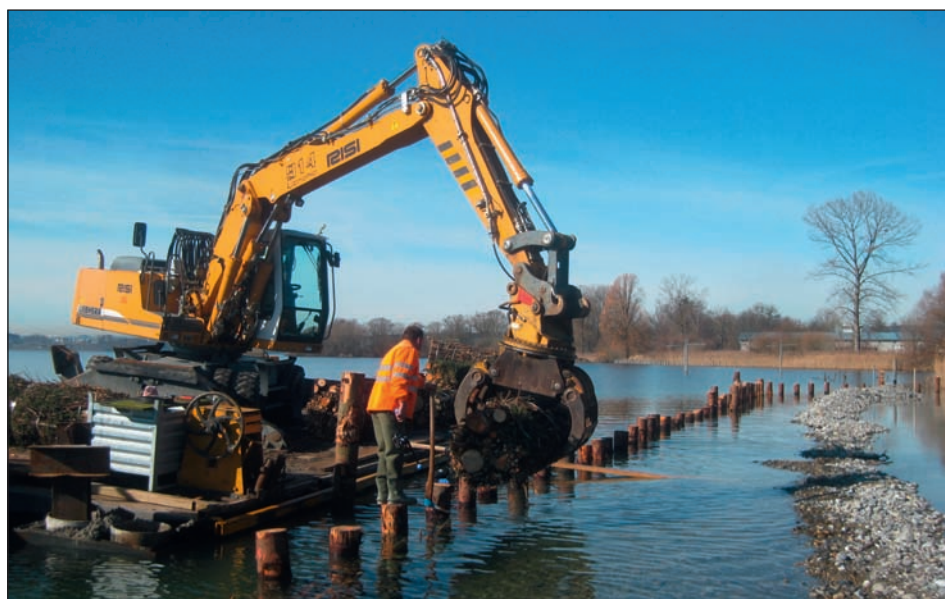
Abb. 3: Einbau Lahnung, Kiesschüttung bereits erfolgt.

Fig. 3: Installation d'une palissade filtrante, le remblayage de gravier est déjà terminé.

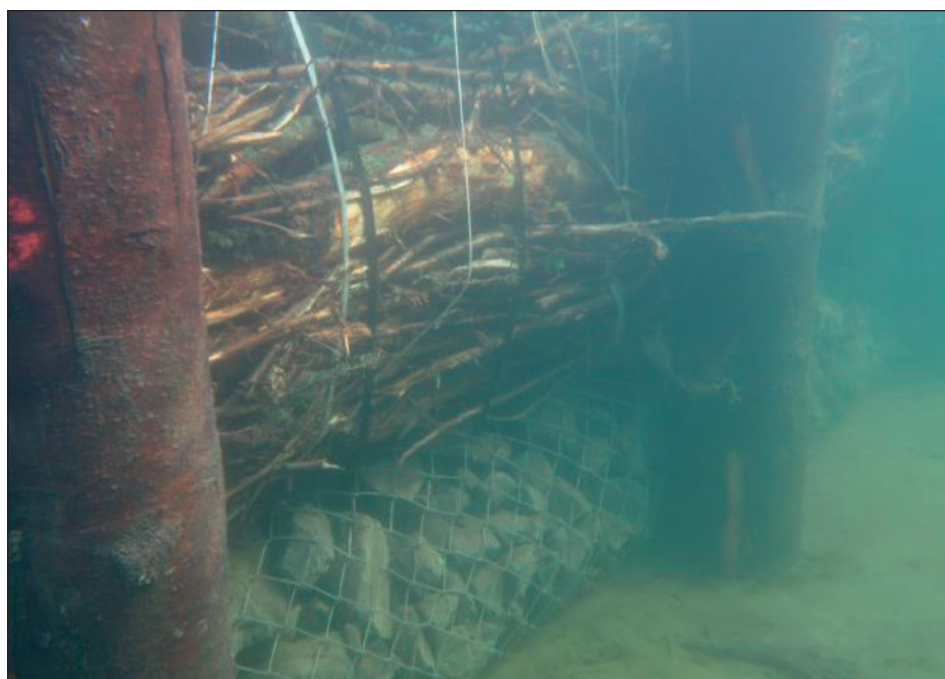
Abb. 4: Unterwasseraufnahme Fuss-Sicherung und Lahnung; Habitatstrukturen für Jungfische.

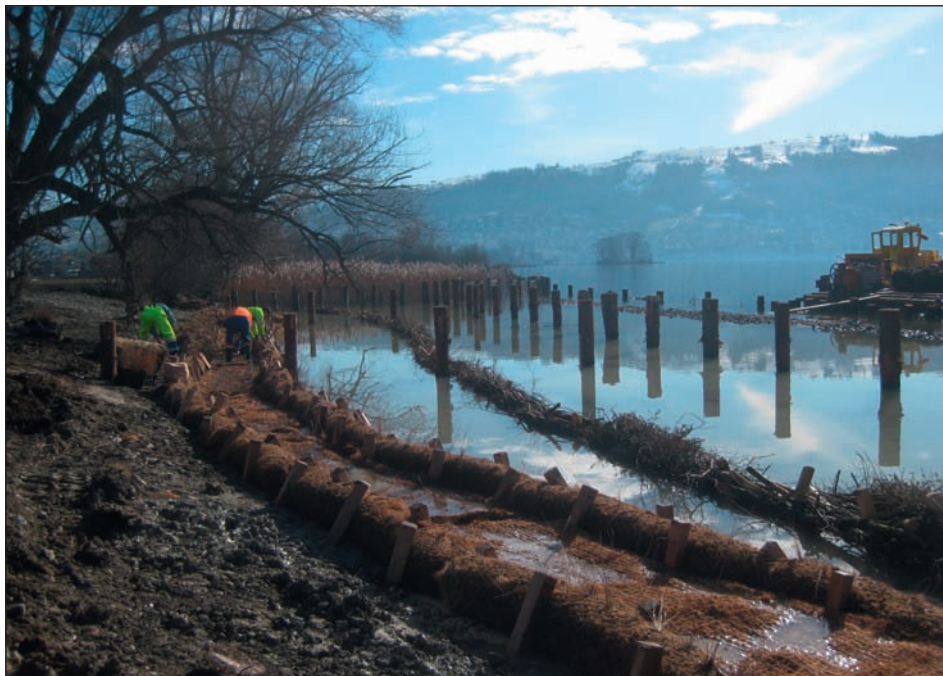
Abb. 5: Initialbegrünung der Uferlinie mit vorkultivierten Vegetationsmatten und -walzen. Vorgelagerte Totholzfachine als Sedimentfang. Pfähle für Schilfschutzzäunung inkl. Querschläge.

Fig. 5: Végétalisation initiale de la ligne de rive avec des nattes de végétation pré-cultivées et des rouleaux végétalisés. Fascines de bois morts placées en avant comme mesure de captage des sédiments. Pieux pour clôture de protection des roseaux y compris liaisons en travers.

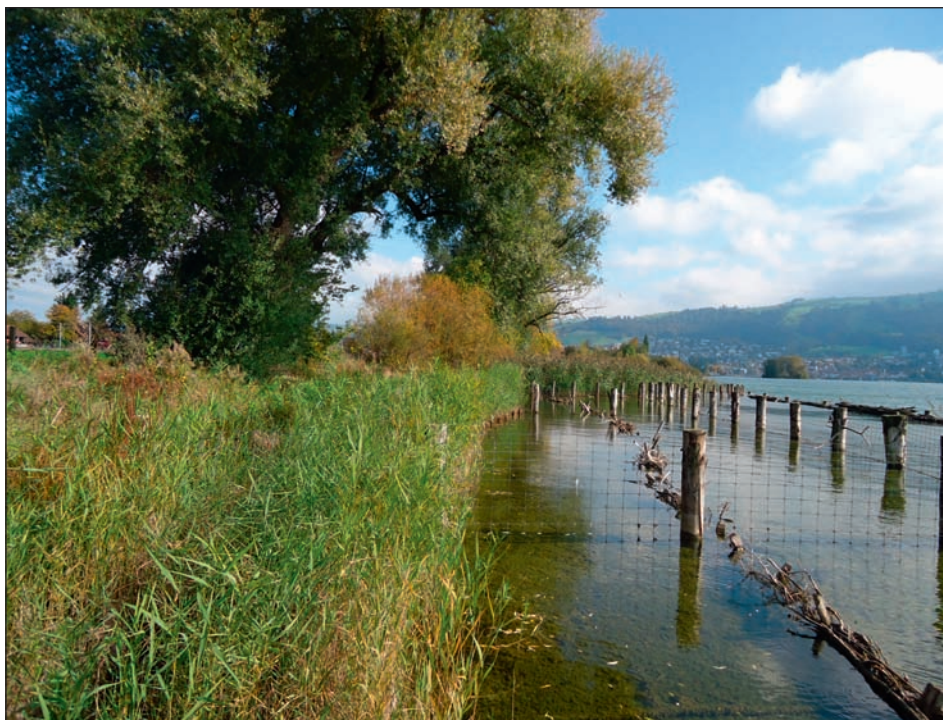
Abb. 6: Initialbegrünung Schilf nach einer Vegetationsperiode.

Fig. 6: Végétalisation initiale des roselières après une période de végétation.

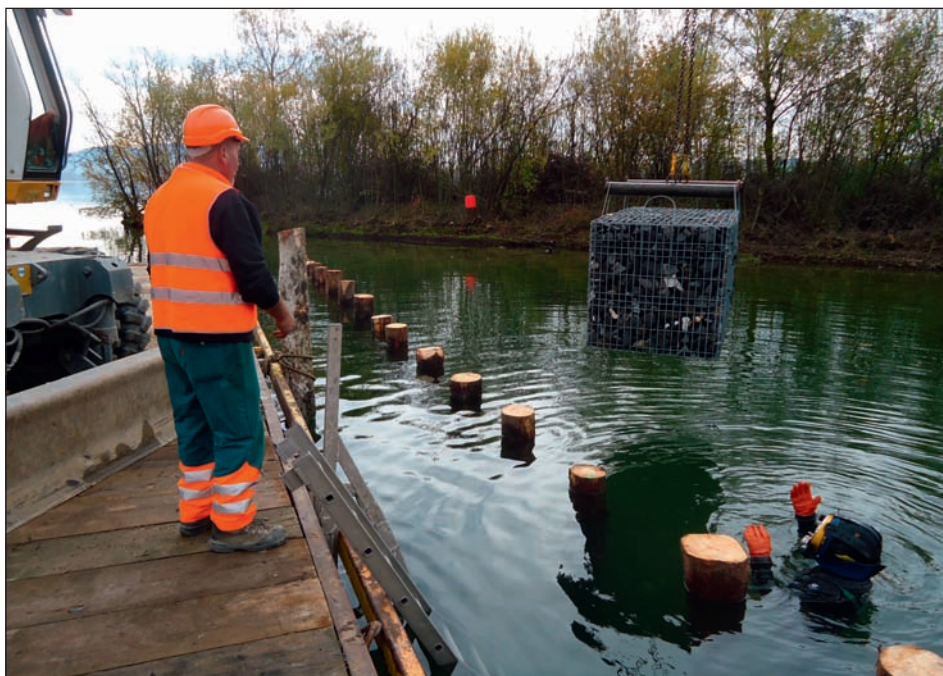
Abb. 7: Versetzen der Drahtschotterkörbe mit Bagger von Ponton aus mit Beihilfe eines Tauchers.
Fig. 7: Mise en place des gabions avec des pelles mécaniques depuis le ponton avec l'aide d'un plongeur.

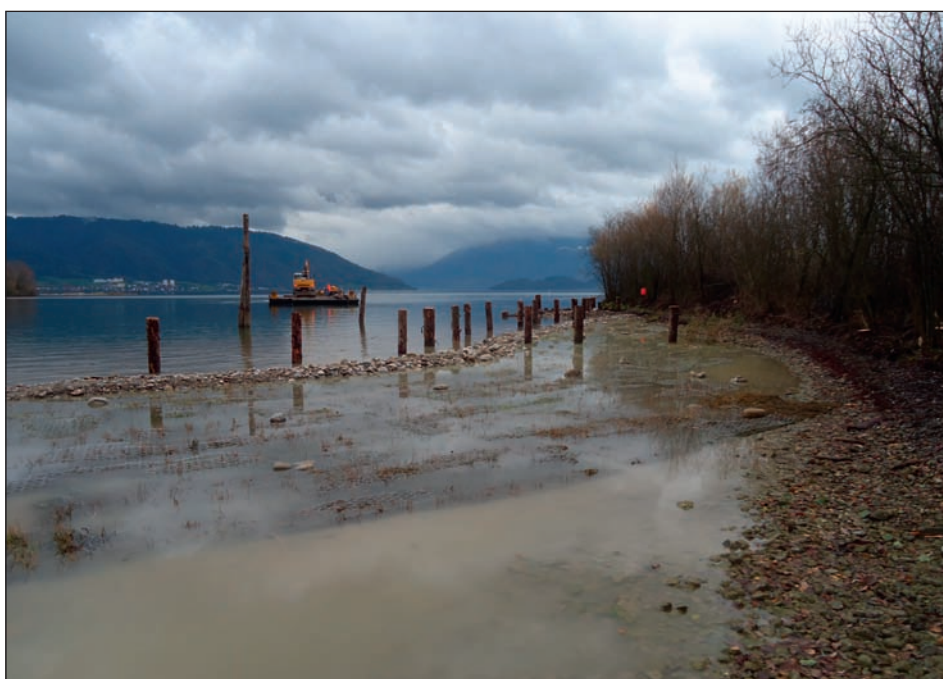
Abb. 8: Flachwasserbereich Sporn Choller-Rus unmittelbar nach Einbau der Vegetationsmatten.
Fig. 8: Secteur d'eau plate, éperon de Choller-Rus directement après l'installation des nattes de végétation.

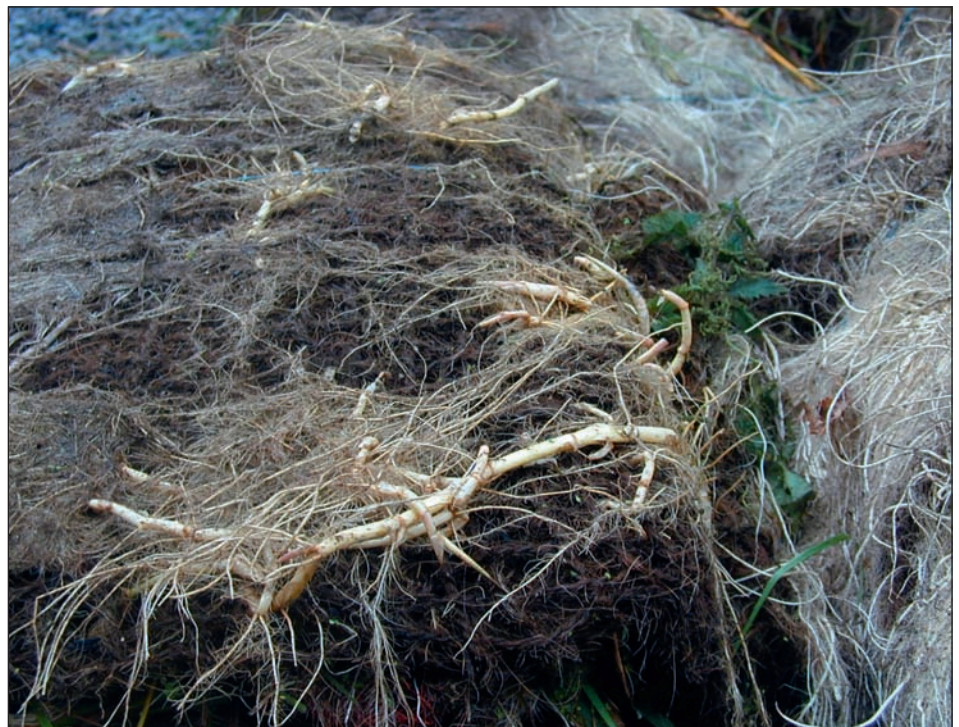
Abb. 1: Rhizome.
Fig. 1: Rhizome.

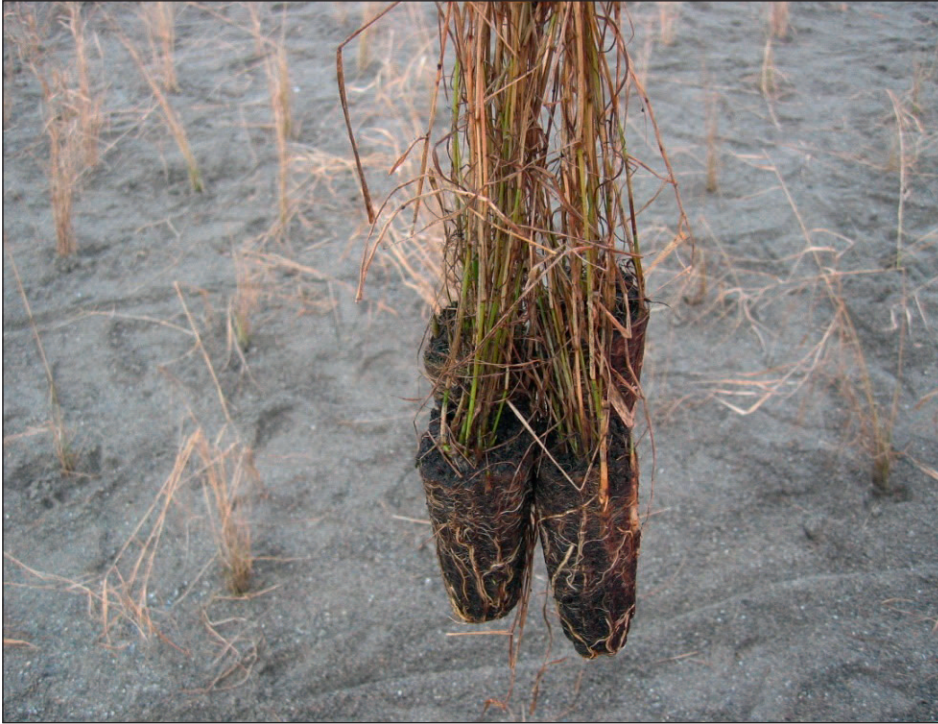
Abb. 2: Schilfpflanzen mit Rhizomen.

Fig. 2: Plantation de roseaux avec des rhizomes.

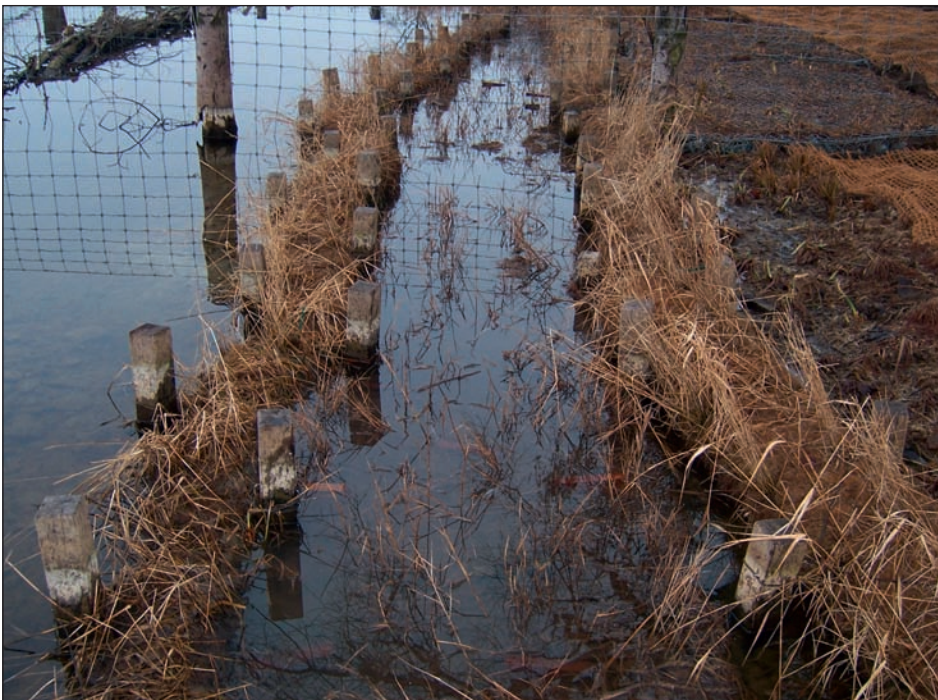
Abb. 3: Faschinen.

Die Faschinen haben einen starken Auftrieb. Sie brauchen einen guten mechanischen Schutz vor Treibholz. Beim Einbau im Flachwasserbereich des Ufers müssen immer verschiedene

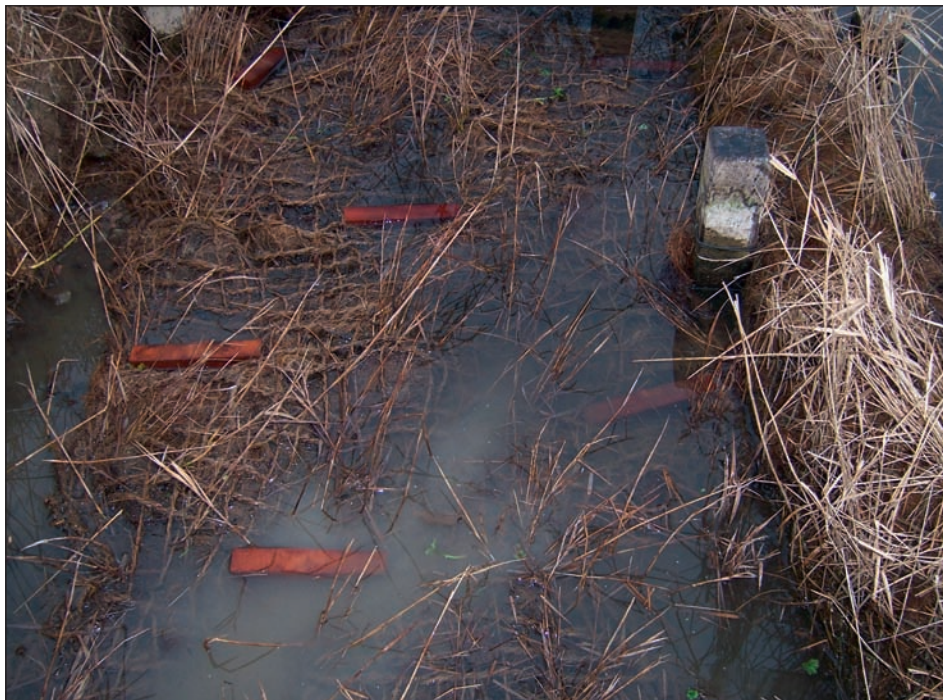
Abb. 4: Matten gleich nach der Einpflanzung (Winterruhe).

Fig. 4: Nattes juste après l'implantation (période de repos hivernal).

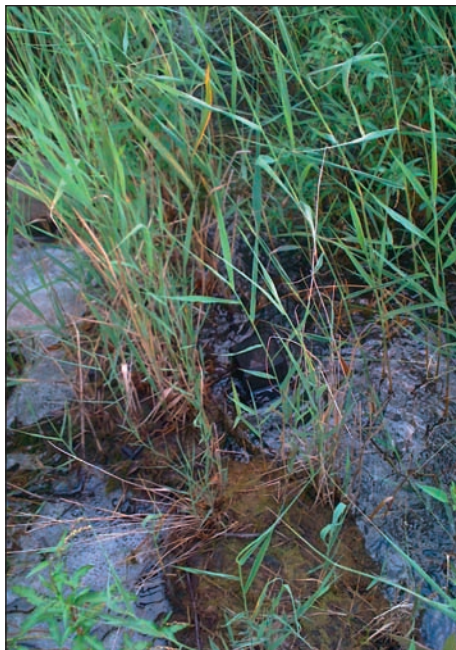
Abb. 5: Matte nach 3 Monaten (Wachstumsbeginn).

Fig. 5: Nattes 3 mois après (début de la croissance).

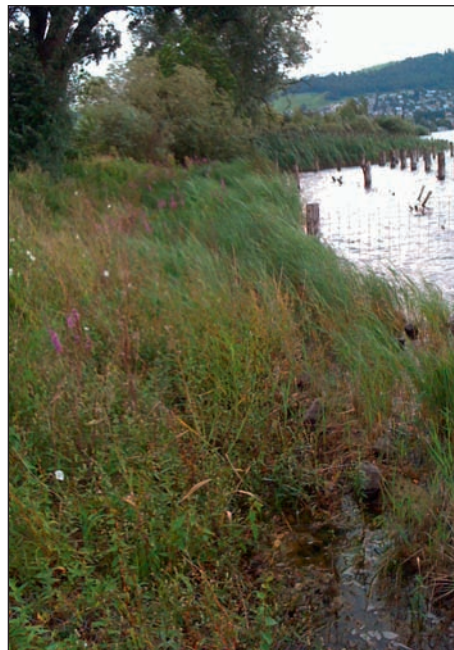
Abb. 6: Matten und Faschinen im Sommer (ca. 5 Monate nach Einbau).

Fig. 6: Nattes et fascines en été (environ 5 mois après leur mise en place).

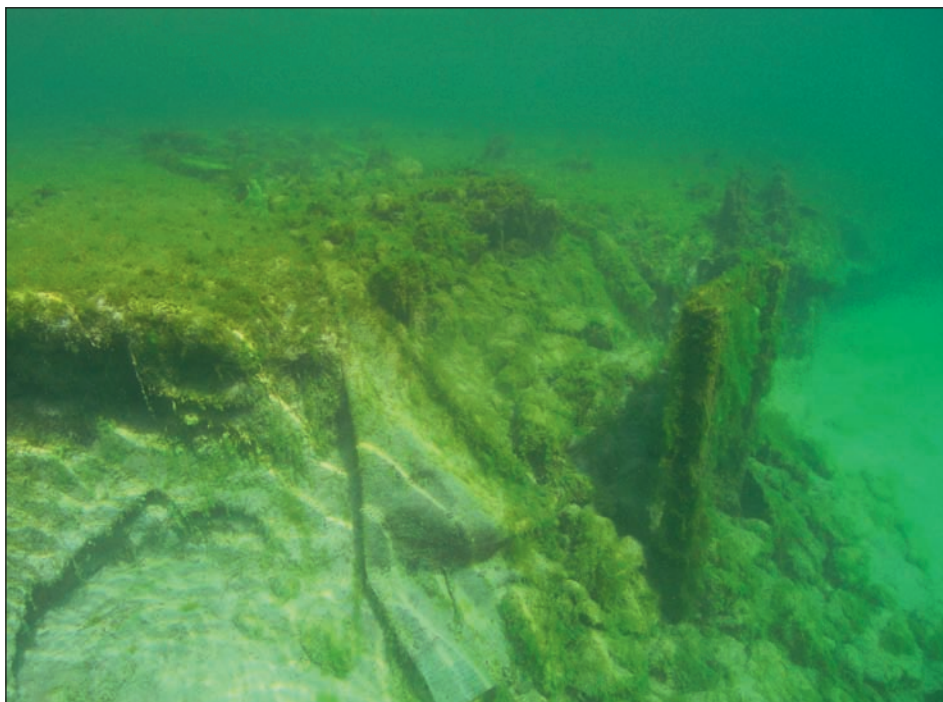
Abb. 2: Situation Buonas 2009. An der 1994 mit Geotextil und Holzverbauung (rechts im Bild) «geschützten» Kliffkante ist die fortschreitende Erosion gut zu erkennen. Die Kliffkante ist heute rund einen Meter zurückversetzt, Die Holzverbauung steht frei im Wasser.

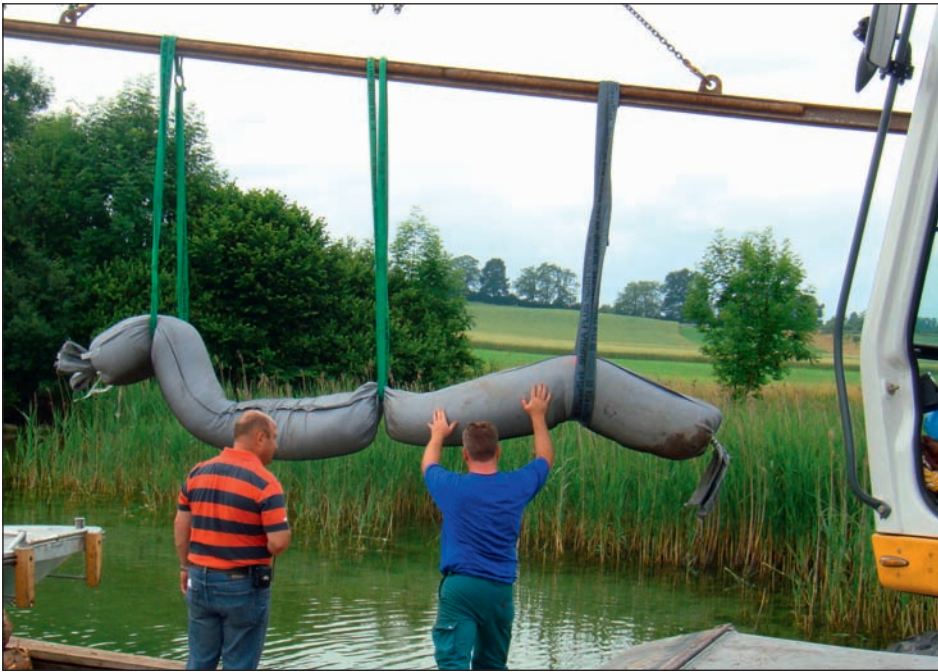
Abb. 4: Kliffkantenschutz Buonas mit Geotextilwalzen; 2009.

Im Herbst 2010 führten die Taucher der Unterwasserarchäologie der Stadt Zürich in Buonas eine Kontrolle der Massnahmen von 2009 aus archäologischer Sicht durch. Die Geotextilwalzen passten sich dem Verlauf der Abbruchkante an, kleinere Zwischenräume haben sich offenbar mit Schlick und Sand verfüllt (Abb. 7). Der Schutz scheint gut zu funktionieren. Allerdings haben die Taucher auch Stellen entdeckt, wo die Walzen untereinander oder zur Abbruchkante hin nicht ganz bündig anschlossen. Dadurch entstanden an diesen Stellen zusätzliche Angriffsflächen für die Erosion. Die Geotextilwalzen sollten deshalb bei archäologischen Fundstellen mit Vorteil mit der Hilfe eines (Archäologie-)Tauchers platziert werden, damit der Verlegevorgang besser gesteuert werden kann. Insgesamt erfüllt die Methode aber die Ansprüche der Archäologie und des Schilfschutzes in gleicher Weise und ist ein gutes Beispiel für erfolgreiche Synergien zwischen Uferschutz und dem Schutz von archäologischem Kulturgut.

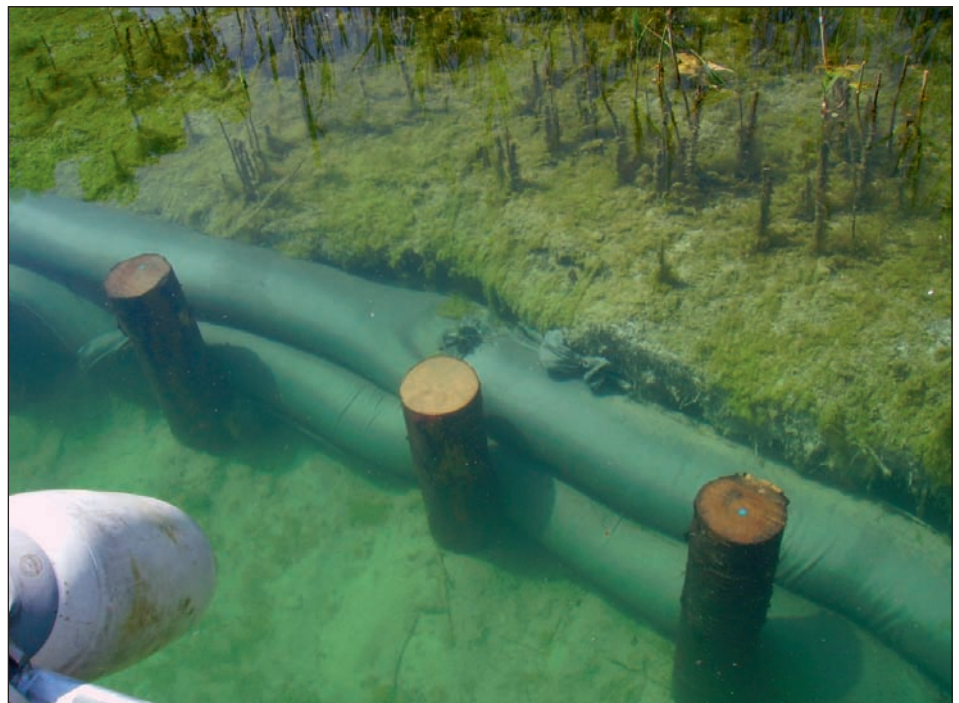
Abb. 5: Kliffkantenschutz Buonas mit Geotextilwalzen; 2009.

Fig. 5: Protection de la crête de la falaise Buonas avec des rouleaux de géotextile; 2009.

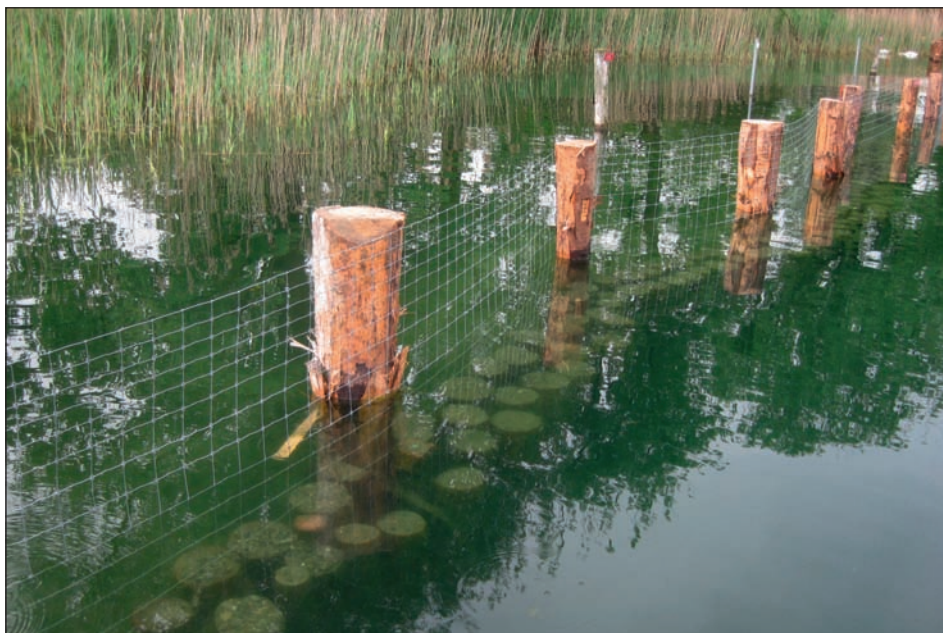
Abb. 6: Kliffkantenschutz mit doppelreihiger Holzpalisade, Kieshinterfüllung und Schilfschutzzaun, Dersbach 2010.

Fig. 6: Protection de la crête de la falaise avec palissades de bois en deux rangées, remplissage de gravier et clôture de protection des roseaux, Dersbach 2010.

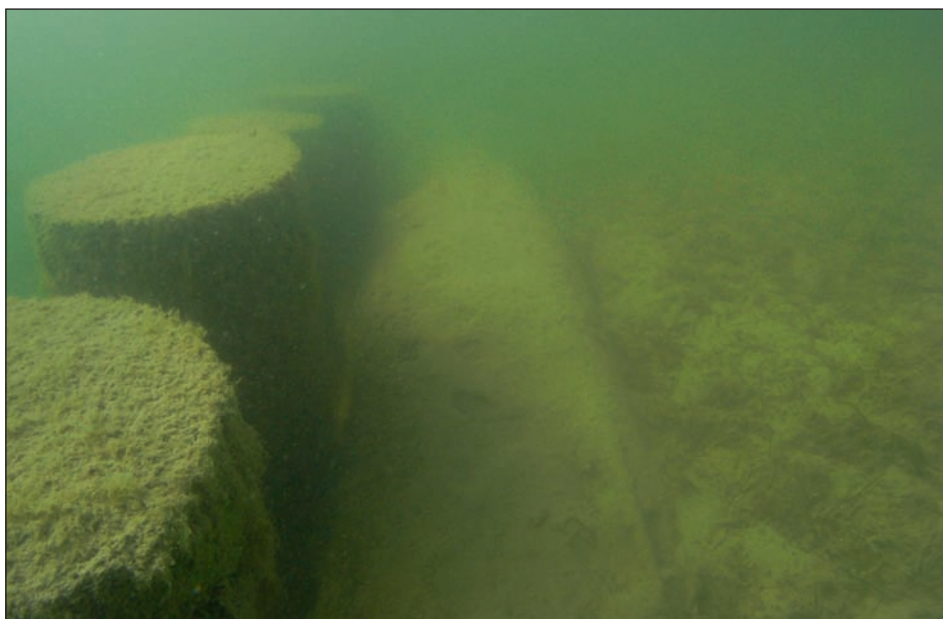
Abb. 7: Bündiger Abschluss der Geotextilwalze am oberen Ende der Abbruchkante.

Fig. 7: Extrémité plus lisse des rouleaux de géotextile en bordure supérieure de la cassure.

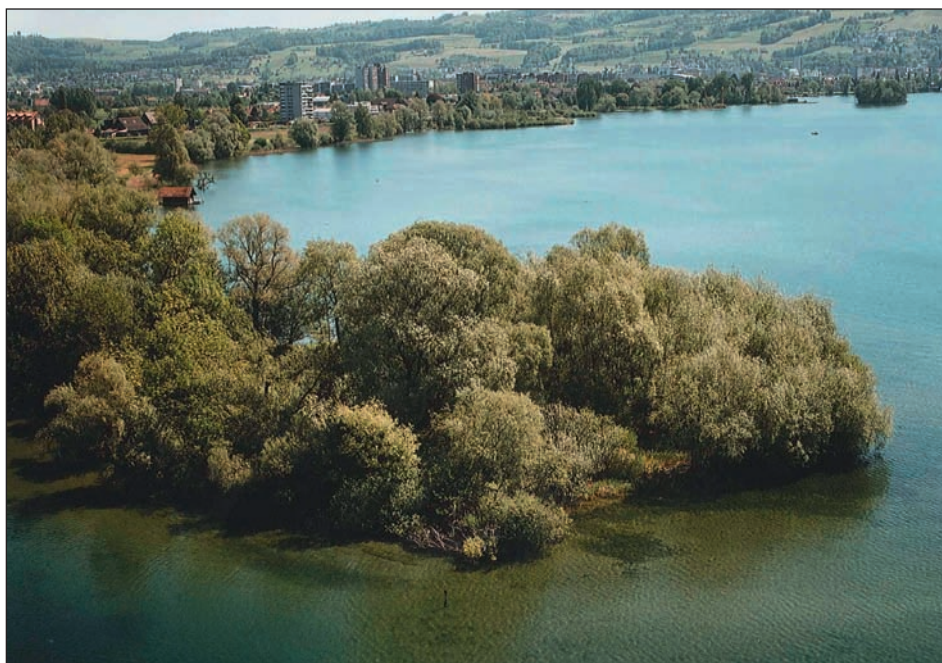
Abb. 1: Deltabereich der Alten Lorze in Zug (Foto Amt für Raumplanung, 2002).

Fig. 1: Delta de la Alte Lorze à Zoug (photo: Bureau de l'aménagement du territoire, 2002).

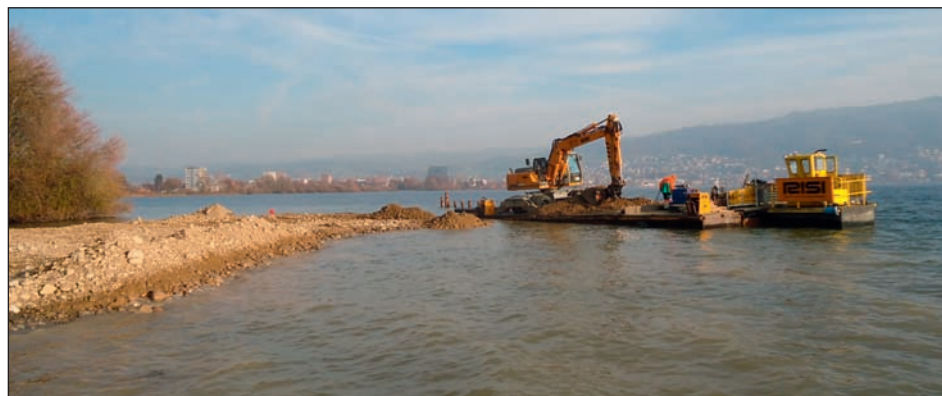
Abb. 3: Schüttung Kiesinsel mit Hilfe eines Pontons.

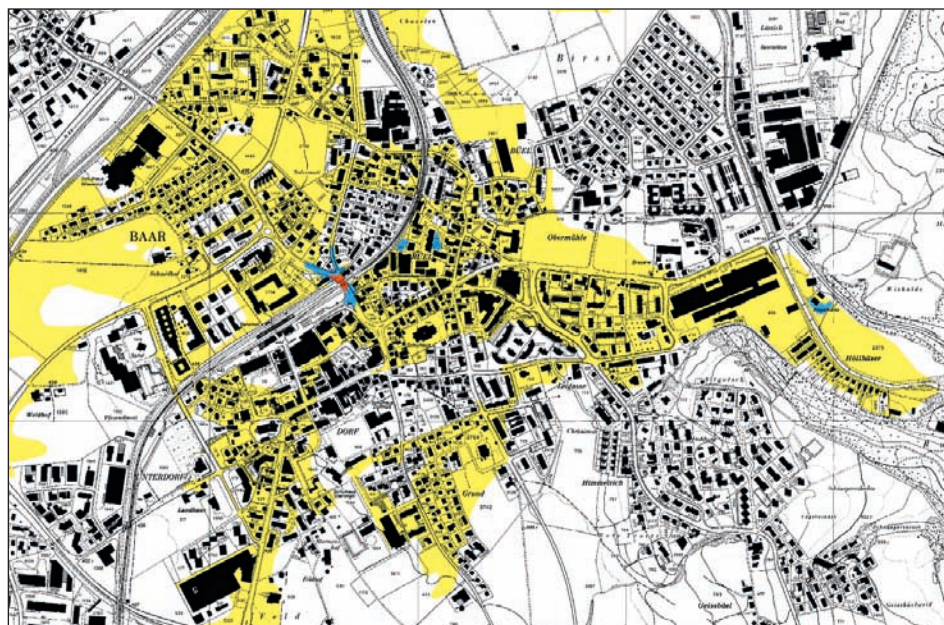
Abb. 1: Ausschnitt aus der Gefahrenkarte Baar (Datenquelle www.zugmap.ch).

Fig. 1: Extrait de la carte des dangers de Baar (sources des données: www.zugmap.ch).

Gemäss Gefahrenkarte ergeben sich bei einem HQ₁₀₀ Ausuferungen auf beiden Seiten. Entlang dem rechten Ufer ist das Ziegelhüttenareal betroffen. Wasser, welches über das linke Ufer tritt, fliesst nicht mehr in die Lorze zurück, sondern über das Gelände der Spinnerei Richtung Zentrum von Baar (vgl. Abb.1).

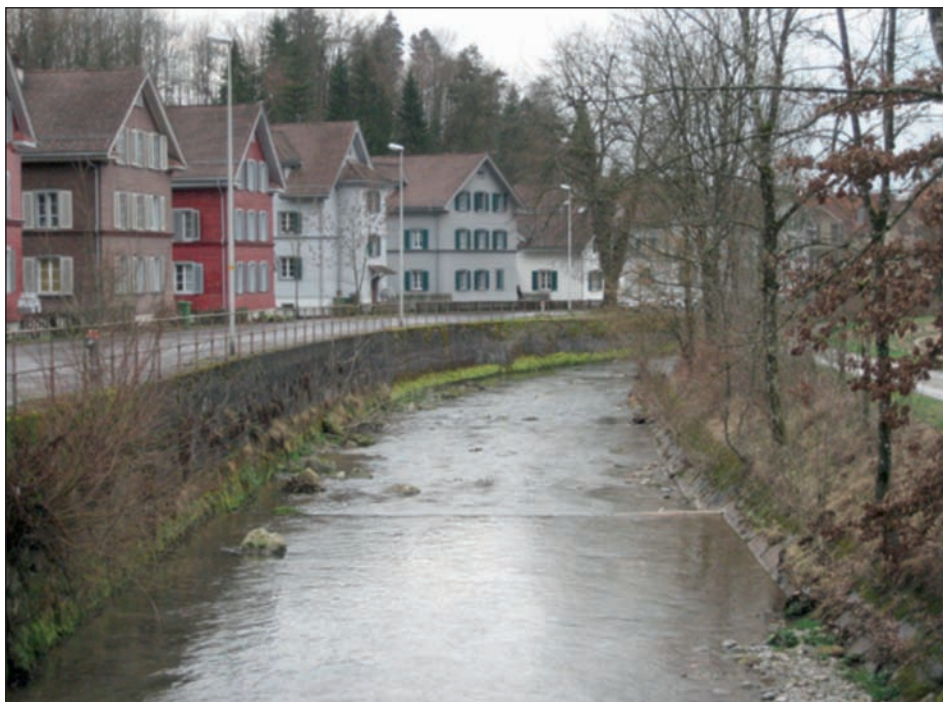
Abb. 2: Hart verbaute und kanalisierte Lorze im Bereich der Höllhäuser, Blick in Fließrichtung (Foto: Flussbau AG, Zürich).

Im Projektabschnitt ist die Lorze kanalisiert und die Ufer sind hart verbaut. Die Sohle ist mit mehreren Schwellen gegen Erosion gesichert. Typische gewässermorphologische Elemente wie Kiesbänke, Kolke und variable Uferböschungen fehlen gänzlich. Die Verbauungen befinden sich mehrheitlich in einem schlechten Zustand. Die linksseitige Ufermauer weist mehrere Risse auf und das Fundament ist über längere Abschnitte unterspült. Die Sohlschwelen sind teilweise ebenfalls unterspült (vgl. Abb.2).

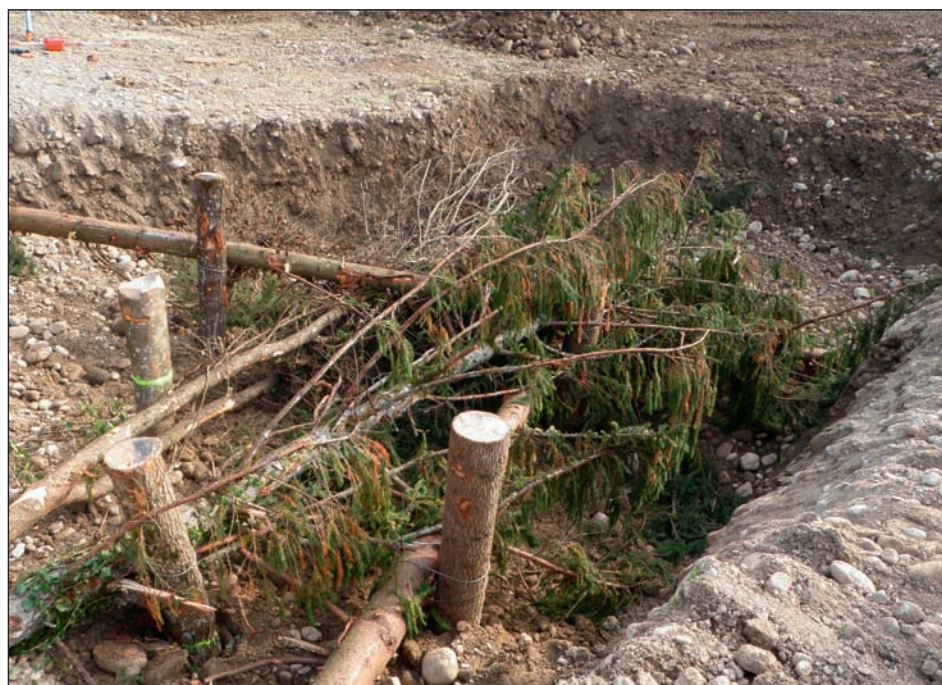
Abb. 3: Einbau einer Baumbühne mit Nadel- und Laubbäumen (Foto: Tiefbauamt Kanton Zug).

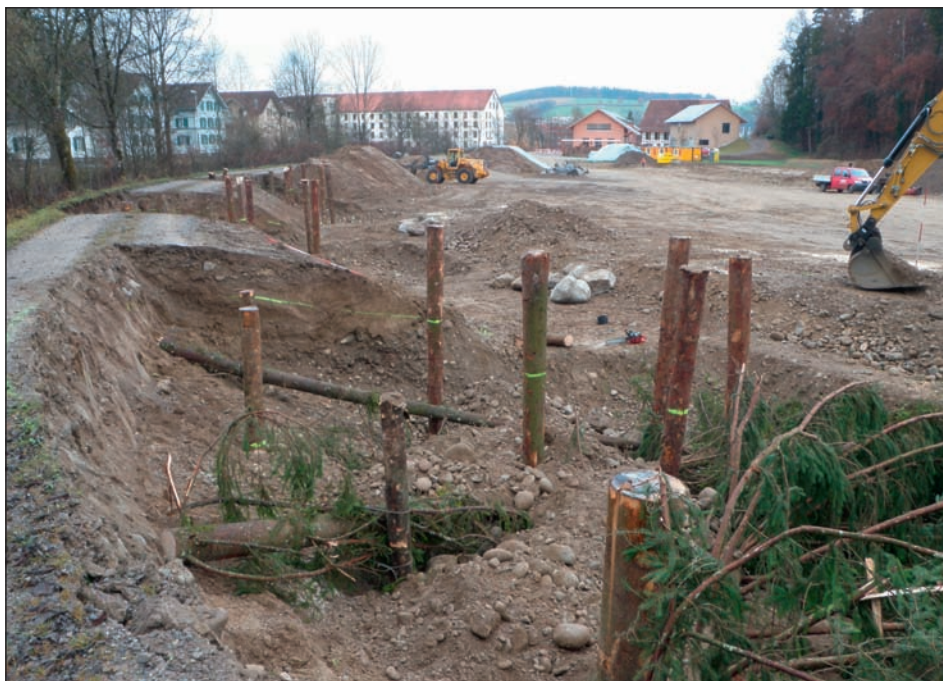
Abb. 4: Abfolge von Baumbuhnen als Strömungsablenker in den Kurvenaussenseiten. Der neue Flusslauf folgt dem abhumusierten Bereich in Richtung der Baubaracken (Foto: Tiefbauamt Kanton Zug).

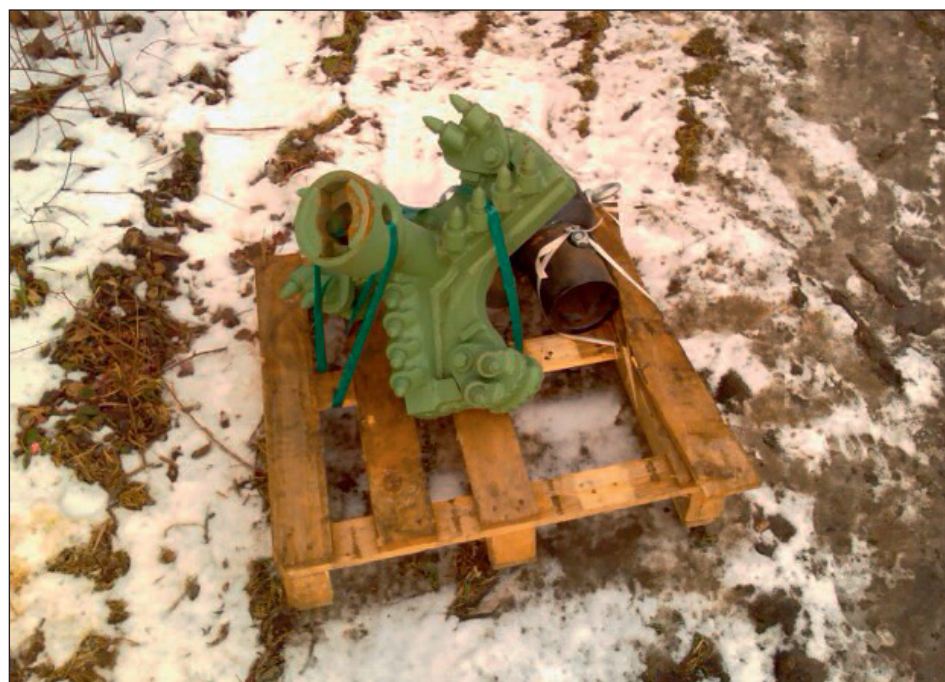
Abb.3: Angelieferter Bohrkopf für den Pressbohrvortrieb, Durchmesser 600 mm (Bild: Tiefbauamt des Kantons Zug).

Fig. 3: Tête de perçage livrée pour le fonçage hydraulique, diamètre 600 mm (photo: Service des ponts et chaussées du canton de Zoug).

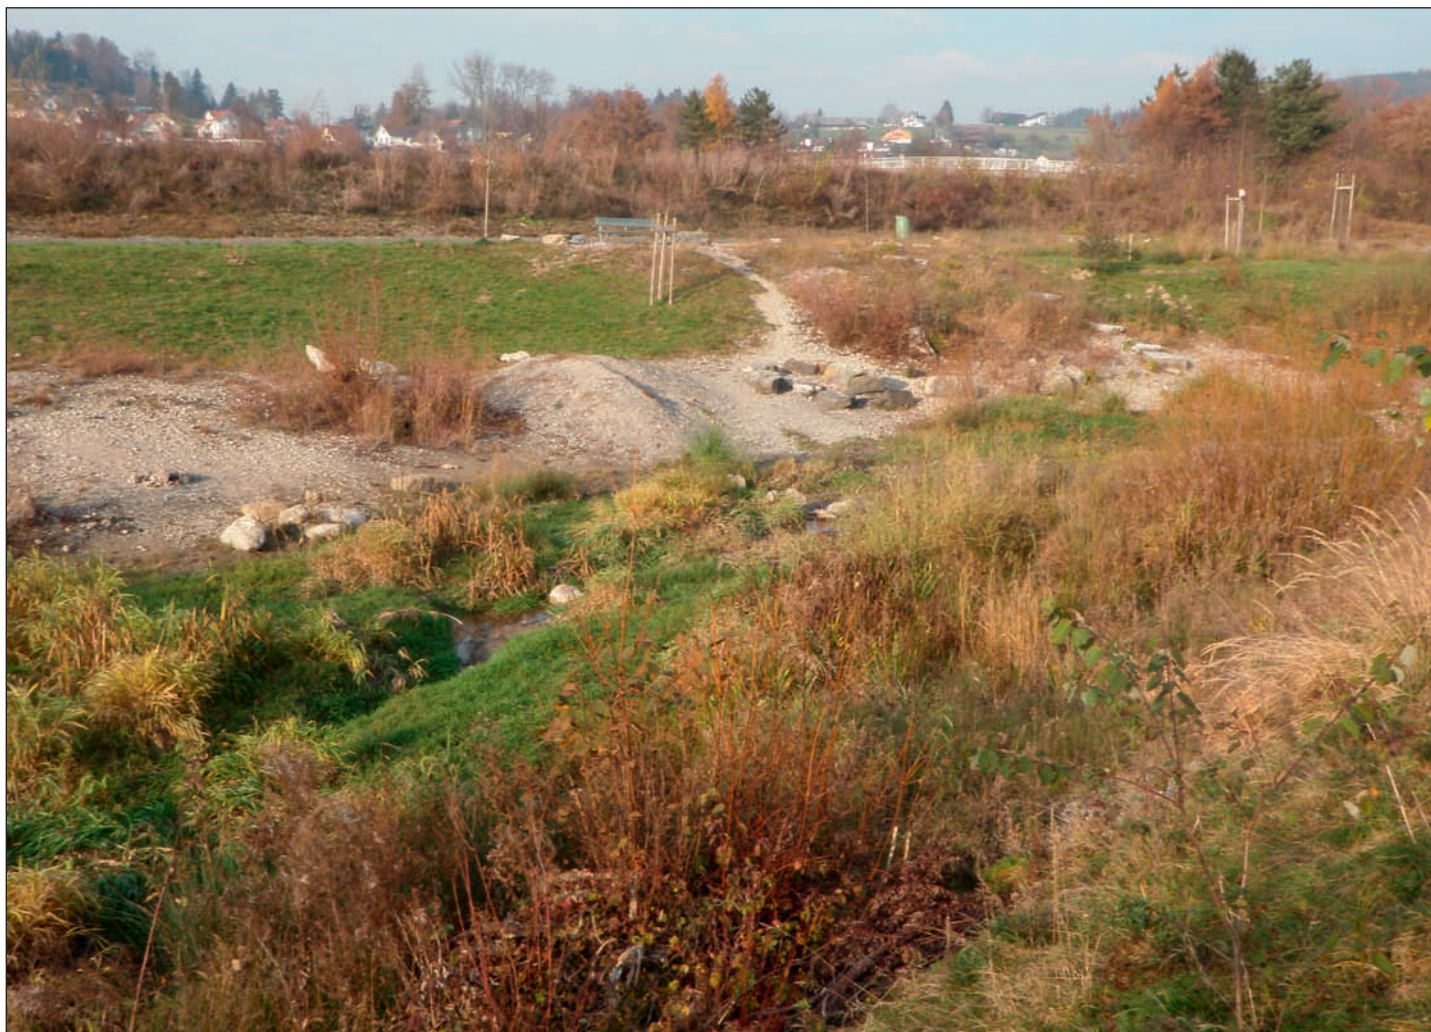
Abb. 4: Nördlicher Bereich des Seitenarmes. Auf den Kiesflächen laden Sitzgelegenheiten aus flachen Steinen und Feuerstellen zum Verweilen ein (Bild: Tiefbauamt des Kantons Zug).

Fig. 4: Secteur au nord du bras secondaire. Les bancs de gravier offrent des possibilités de s'asseoir sur les pierres plates et des emplacements pour y passer du temps et faire un feu (photo: Service des ponts et chaussées du canton de Zoug).

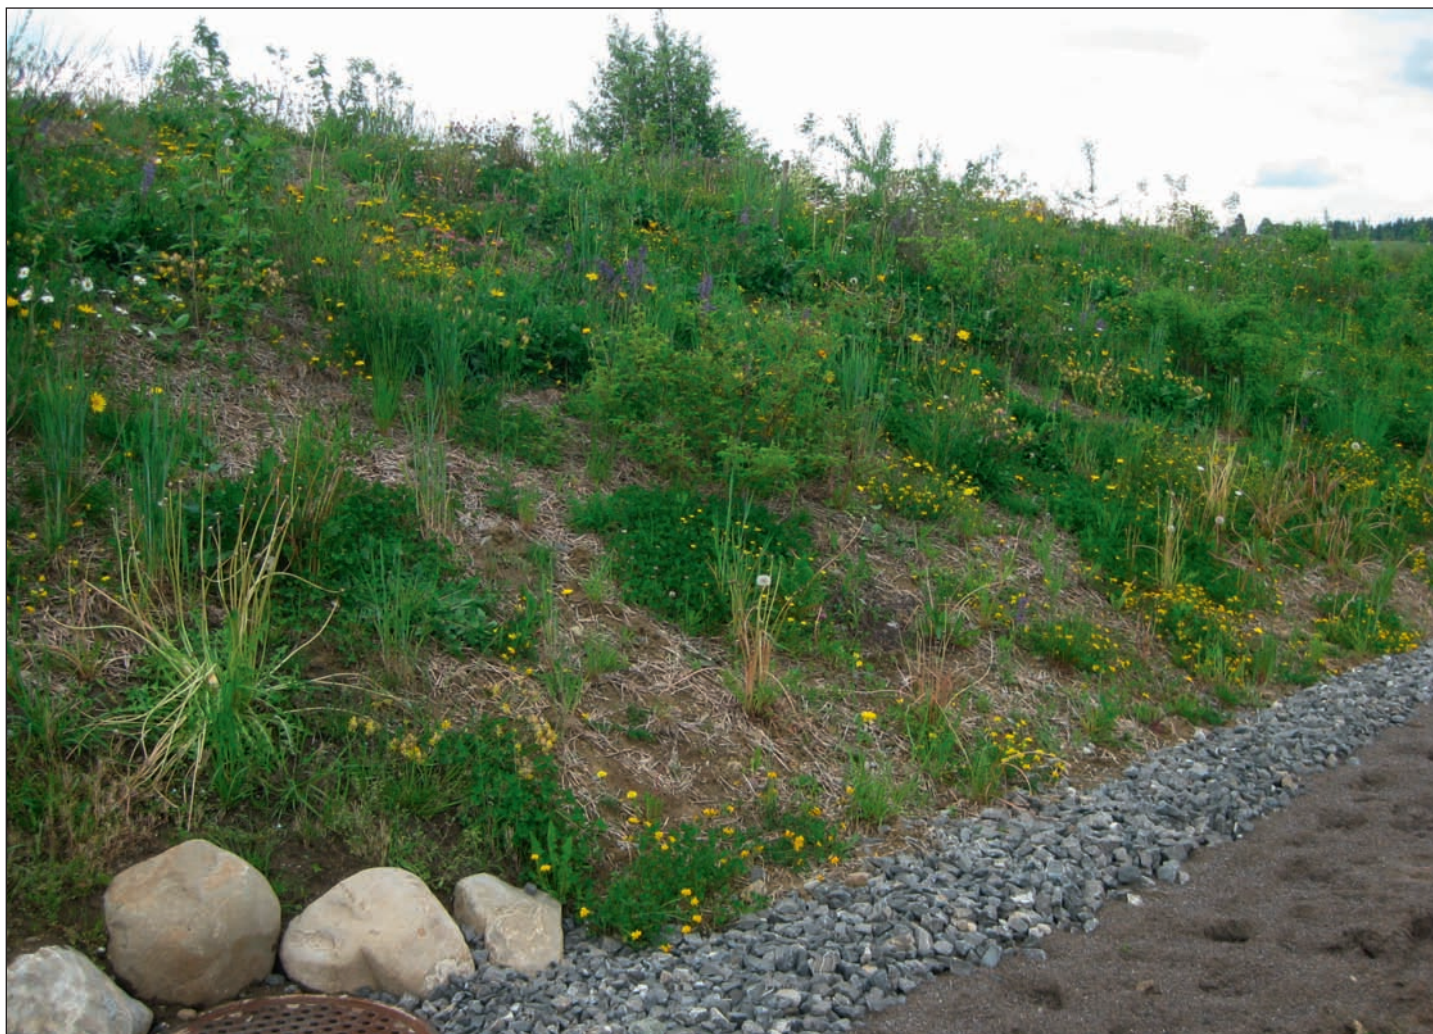
Abb. 5: Vegetationsstand des Lärmschutzdamms rund zwei Jahre nach Einbringen der Hydrosaat (Bild: Tiefbauamt des Kantons Zug).

Zwischen dem neuen Uferweg und dem Seitengerinne wurden die Böschungen mit 5–10 cm Humus eingedeckt und eine UFA-Humida-Saatgutmischung wurde eingesät. Die restlichen Böschungen wurden nicht humusiert und mit einer speziellen Krautsaummischung von Hand eingesät. Leider schwemmte ein Starkregenereignis 3 Wochen nach der Ansaat einen Grossteil der Samen auf dem Lärmschutzdamm fort, sodass der Damm nochmals mittels Hydrosaat ein-
