Verbands-GEP GVRZ

Teilprojekt Gewässer

Gewässerökologische Beurteilung von Abwassereinleitstellen

Bericht Nr. 1273-B-01

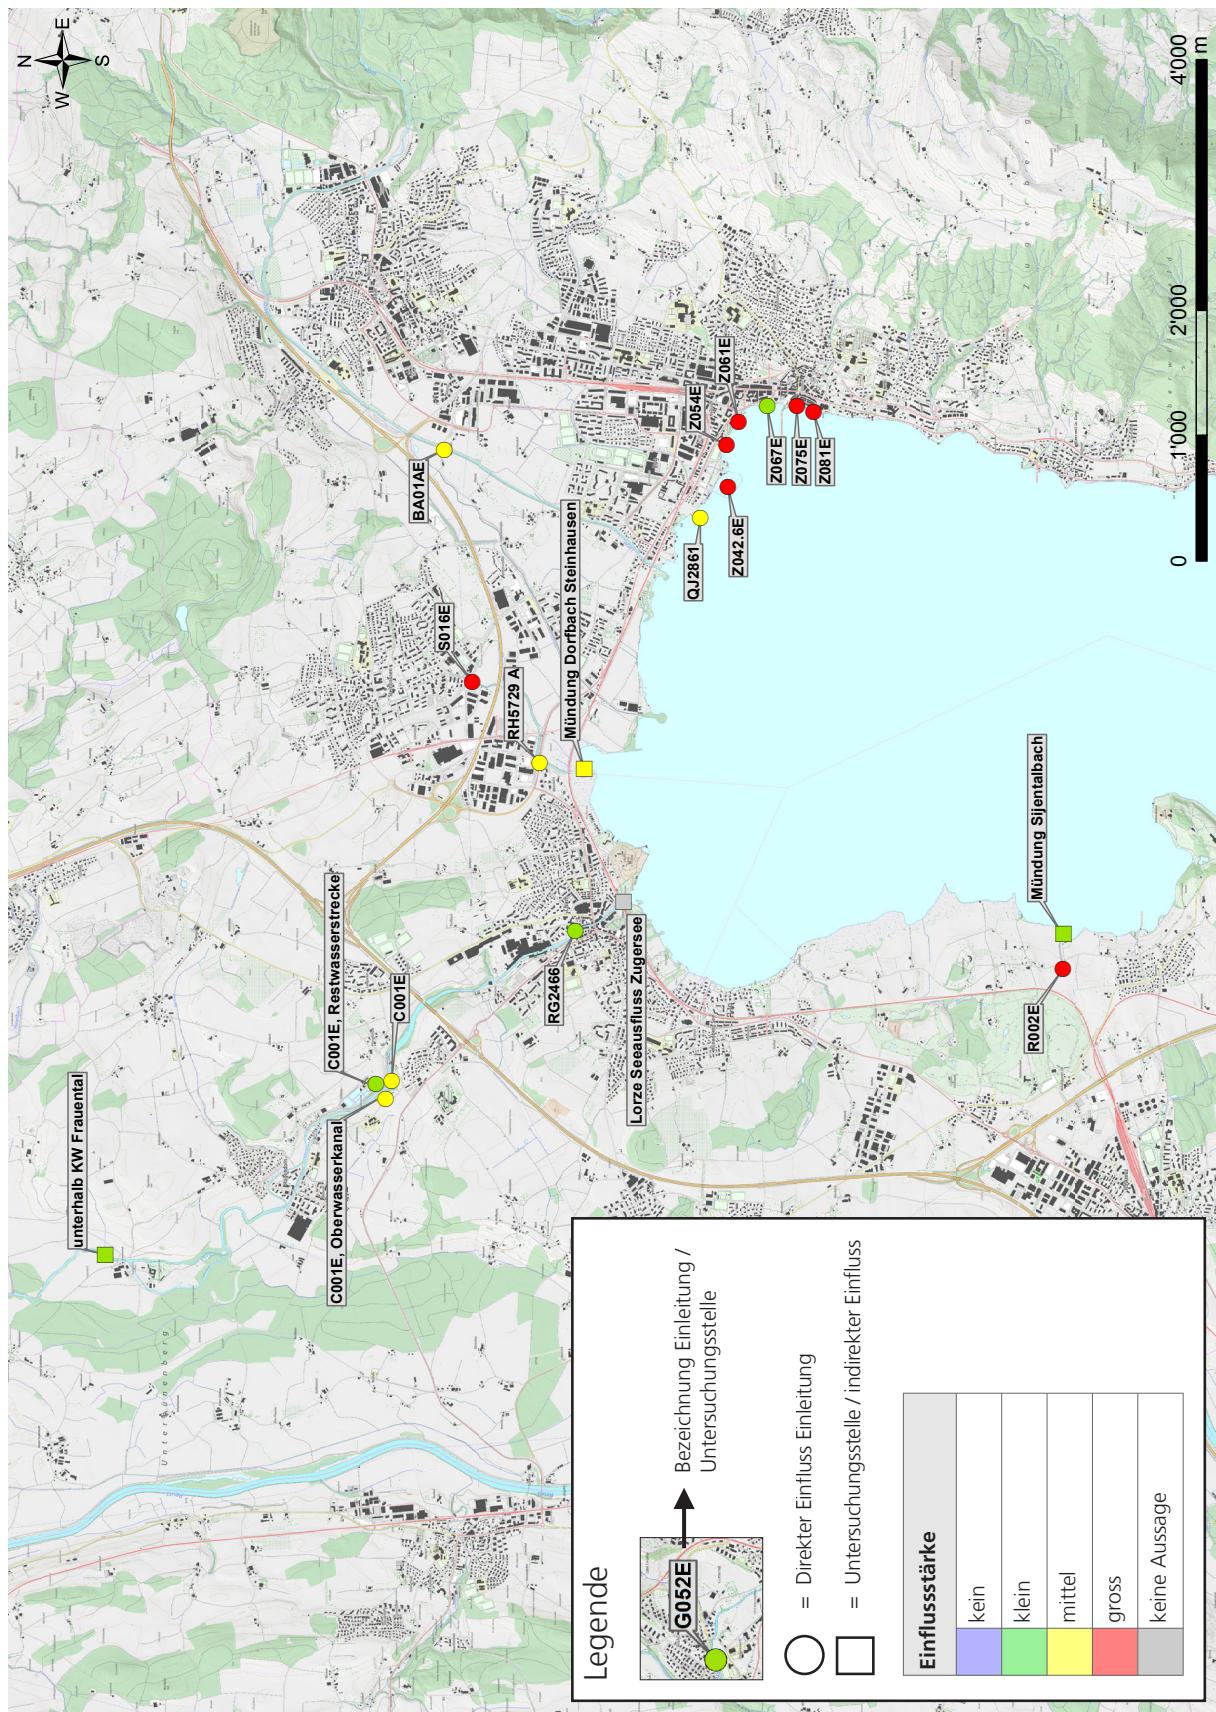
Abb. 3.1: Übersichtskarte Cham - Steinhusen - Zug mit Darstellung der Einflussstärke
 der untersuchten Einleitungen (runde Symbole) und weiterer Untersuchungsstellen (eckige Symbole). Die Einleitungen wurden mittels Vergleich Zustand oberhalb - unterhalb beurteilt. Die weiteren Untersuchungsstellen sind Einzeluntersuchungen zur Zustandserhebung.

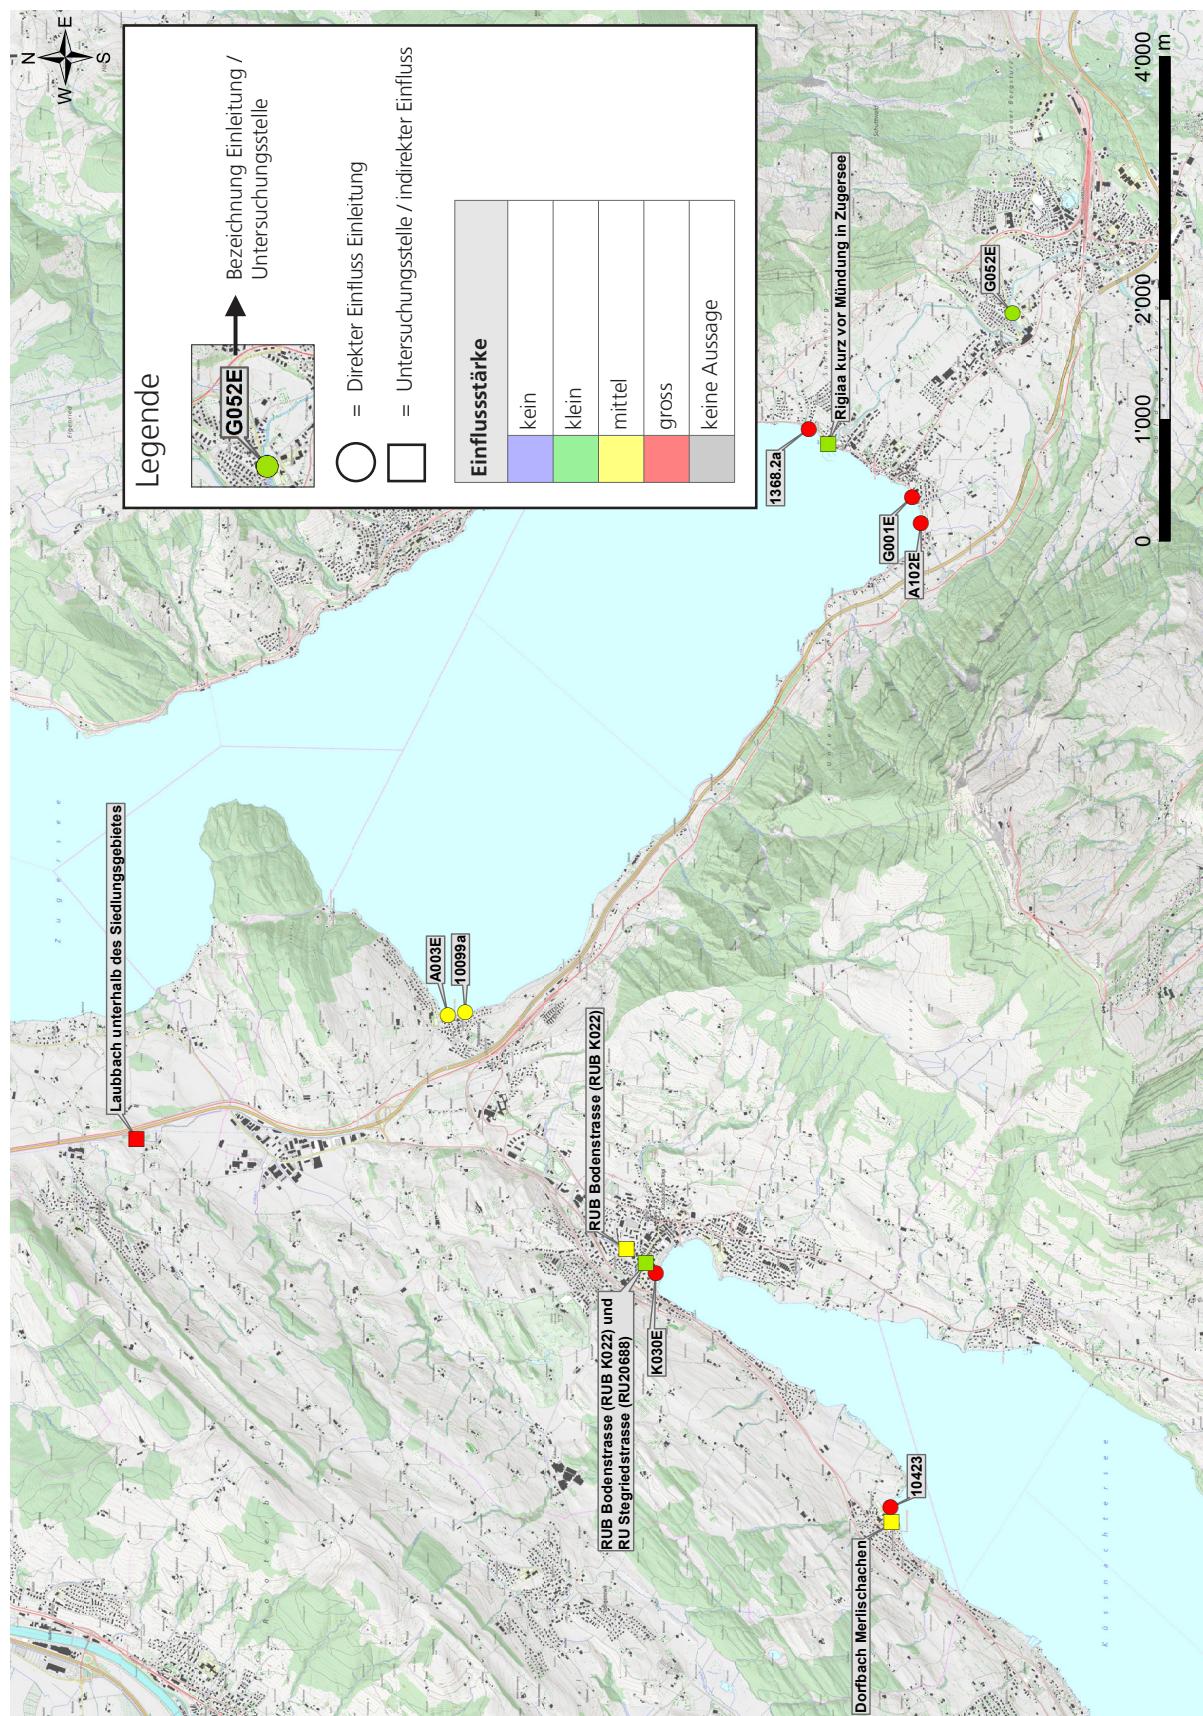
Abb. 3.2: Übersichtskarte Küssnacht - Immensee - Arth mit Darstellung der Einflussstärke der untersuchten Einleitungen (runde Symbole) und weiterer Untersuchungsstellen (eckige Symbole). Die Einleitungen wurden mittels Vergleich Zustand oberhalb - unterhalb beurteilt. Die weiteren Untersuchungsstellen sind Einzeluntersuchungen zur Zustandserhebung.

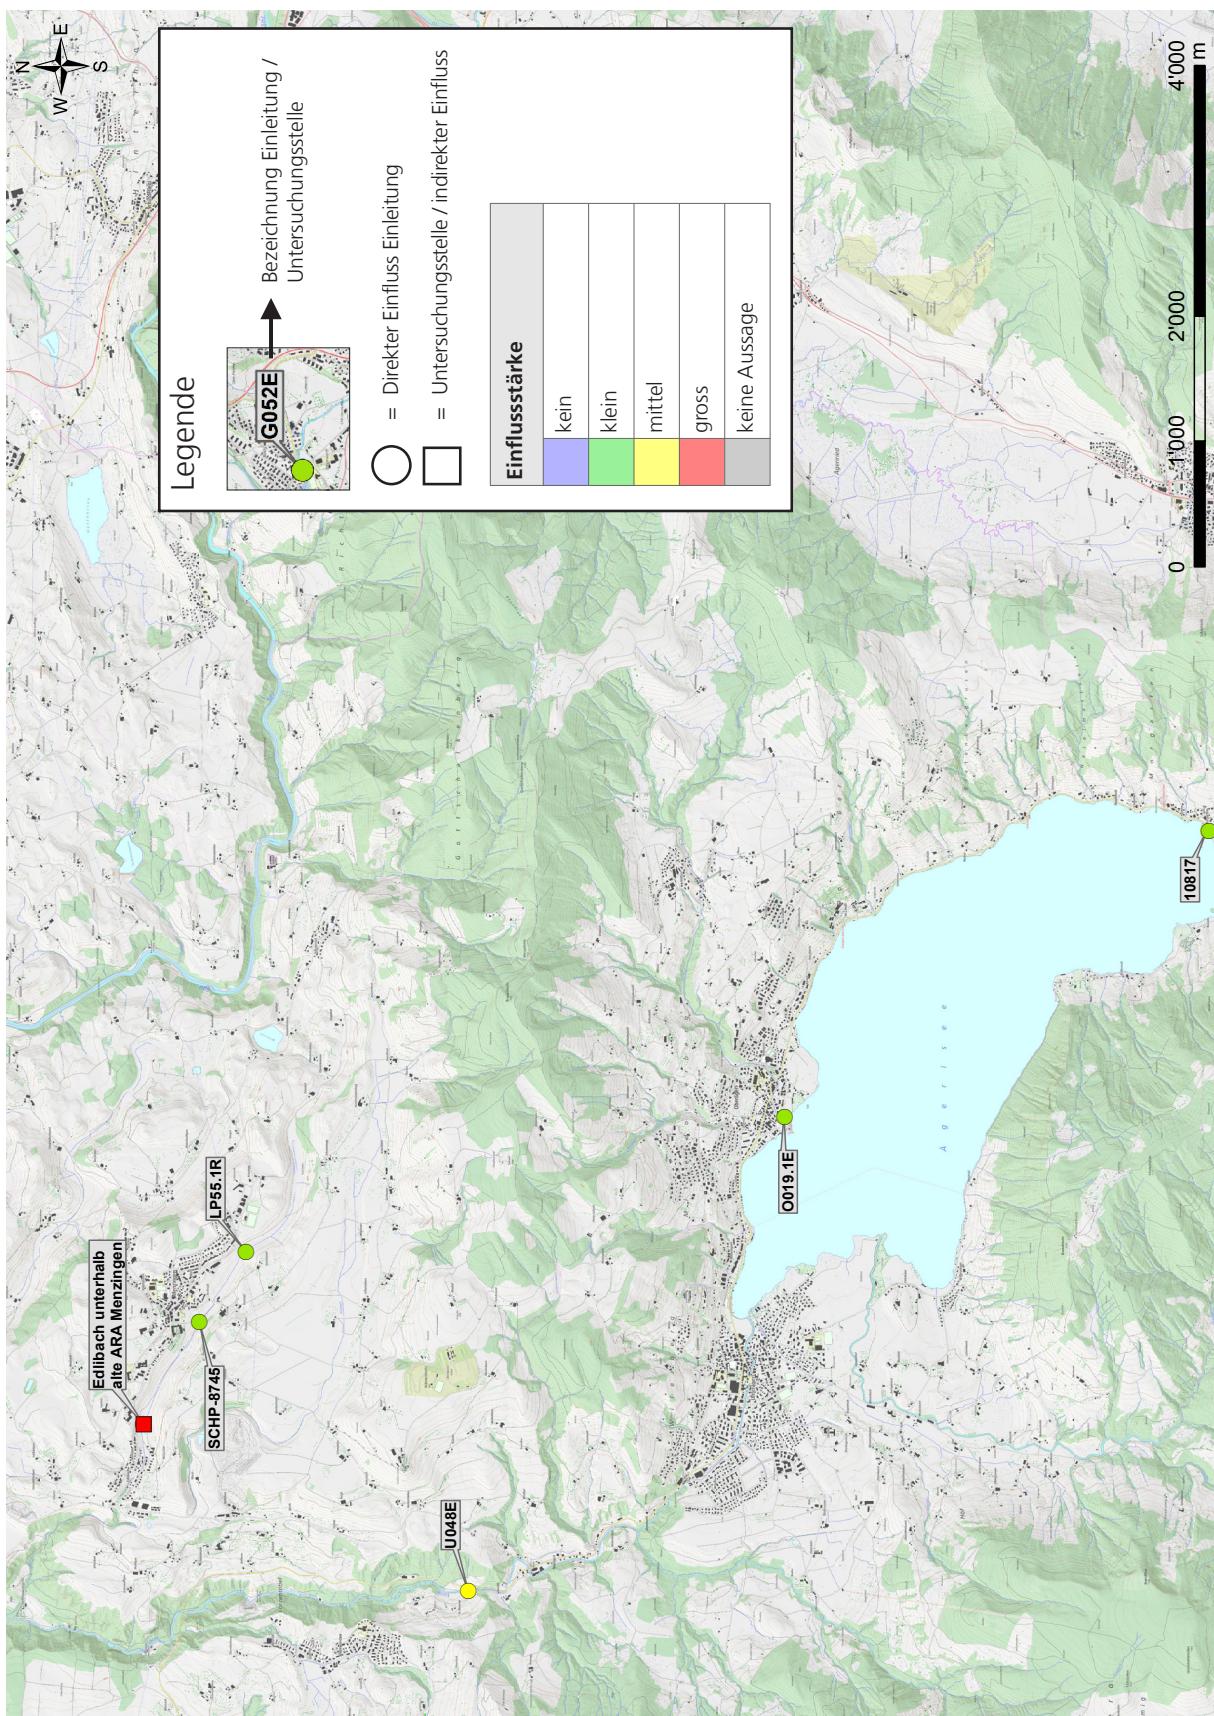
Abb. 3.3: Übersichtskarte Ägeri - Menzingen mit Darstellung der Einflussstärke der untersuchten Einleitungen (runde Symbole) und weiterer Untersuchungsstellen (eckige Symbole). Die Einleitungen wurden mittels Vergleich Zustand oberhalb - unterhalb beurteilt. Die weiteren Untersuchungsstellen sind Einzeluntersuchungen zur Zustandserhebung.

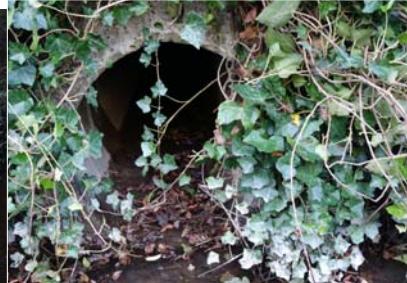
Einleitung, Öffnung ist überwachsen mit Efeu.

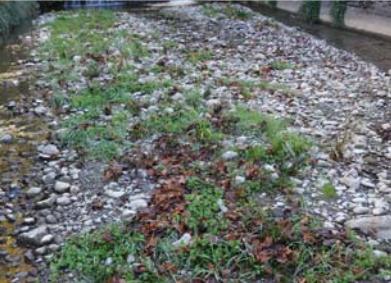
Stelle Fid 12025 oben, Teile des Bachbetts sind trocken gefallen.

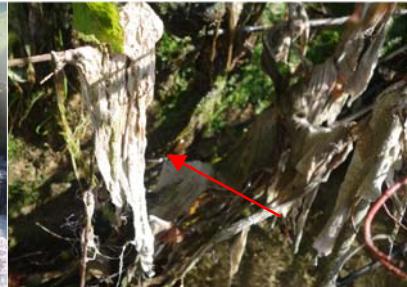
Feststoffablagerungen im Ufergehölz unterhalb der Einleitung.

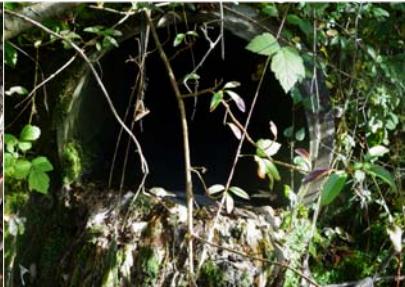
Einleitungsrohr, im Rohr viele Siedlungsentwässerungsabfälle, heterotropher Bewuchs.

▼ mittlerer Einfluss durch Ablagerungen von Feststoffen aus der Siedlungsentwässerung und kleiner Einfluss durch Zunahme der Moos- und Algendiffizite → kurzfristiger Handlungsbedarf in Form technischer Massnahmen und weiterer Beobachtung (Massnahmentyp T & B, Feststoffrückhalt überprüfen, erneute Zustandsüberprüfung im Zeitraum von 1–5 Jahren).

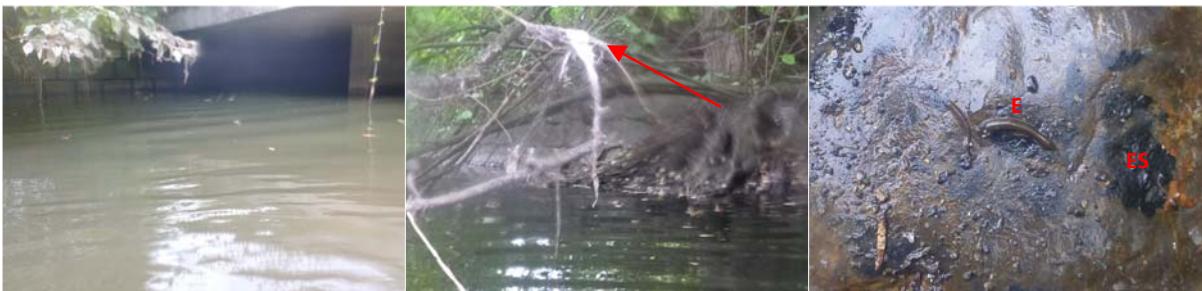
RH5729 A «RUB Hinterberg»

Stelle unterhalb der Einleitstelle, starke Trübung des Wassers, vollständige Verbauung des Böschungsfusses, Rückstau vom Zugersee.

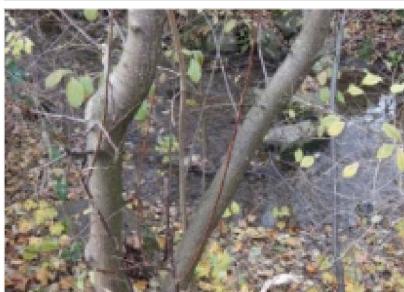
S016E «RUB Sennweid»

Foto oberhalb der S016E

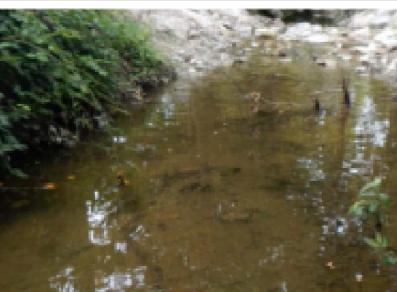
Foto Bachbett unterhalb der S016E

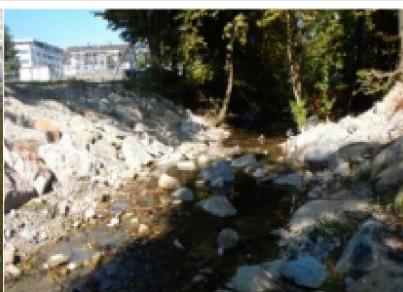
Foto unterhalb der S016E

▼ grosser Einfluss aufgrund der Beeinträchtigungen des Äusseren Aspekt und mittlerer Einfluss aufgrund der Veränderung der Lebensgemeinschaft der Wasserwirbellosen → kurzfristiger Handlungsbedarf in Form einer Reduktion der Entlastungshäufigkeit und weiterer Beobachtung (Massnahmentyp T & B, Detailanalyse des Schlammes, Verhalten der Schlammablagerungen prüfen, Beobachtung deren Mobilisierung bei Entlastung und erneute Zustandserhebung im Zeitraum von 1–5 Jahren).

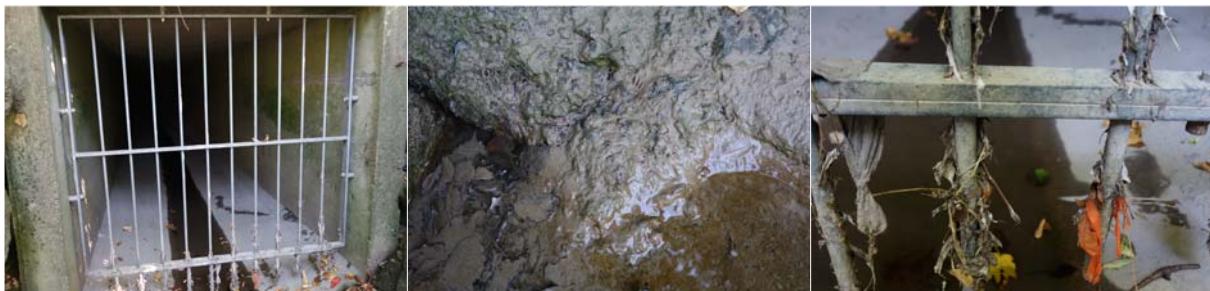
BA01AE «RUB Neuhof»

Einleitstelle BA01AE mit Grobrechen versehen, mündet in die Neue Lorze.

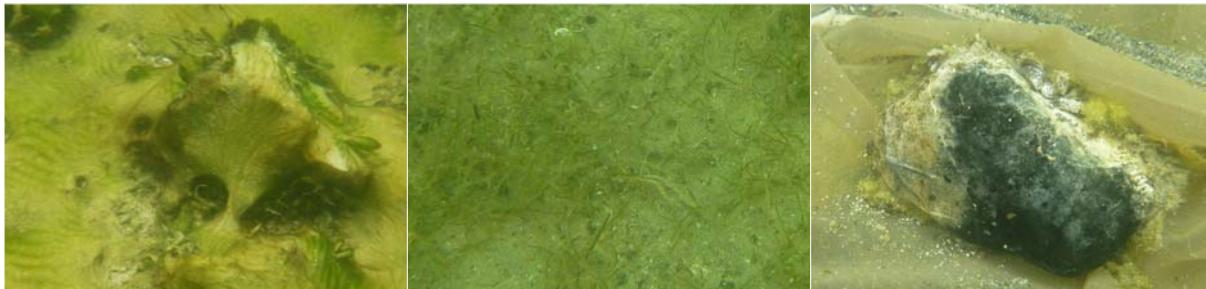
Seeausfluss Zugersee

Krötenhäute der Blaulage *Oscillatoria limosa*Wachstum vom Zwerp-Laichkraut (*Potamogeton pusillus*).

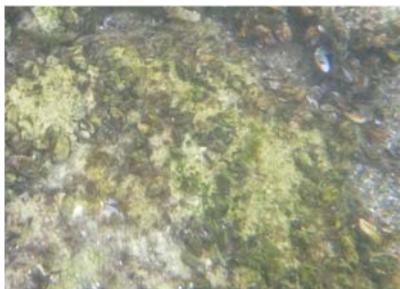
RG2466 «RU Lorzenhof»

Substrat überwucheret mit Wandermuscheln (*Dreissena polymorpha*)

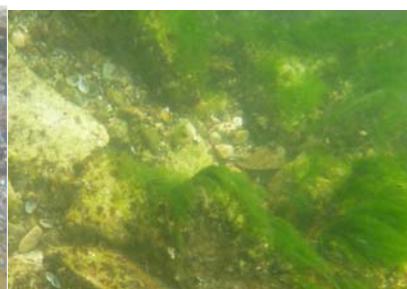
Grünalge *Cladophora* sp., in grösseren Dichten Störzeiger

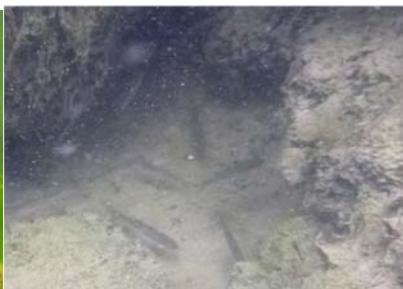
Jungfische im Strömungsschatten des Einleitbereiches

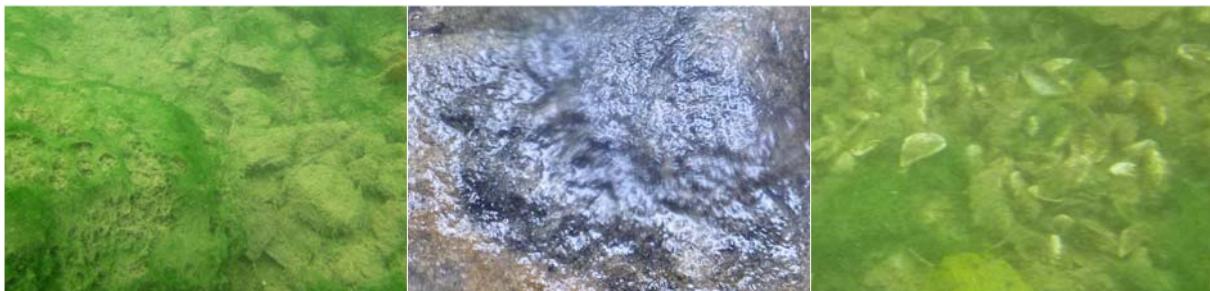
C001E «RU ARA Schöna

Blaualgenteppe unterhalb der Einleitstelle.

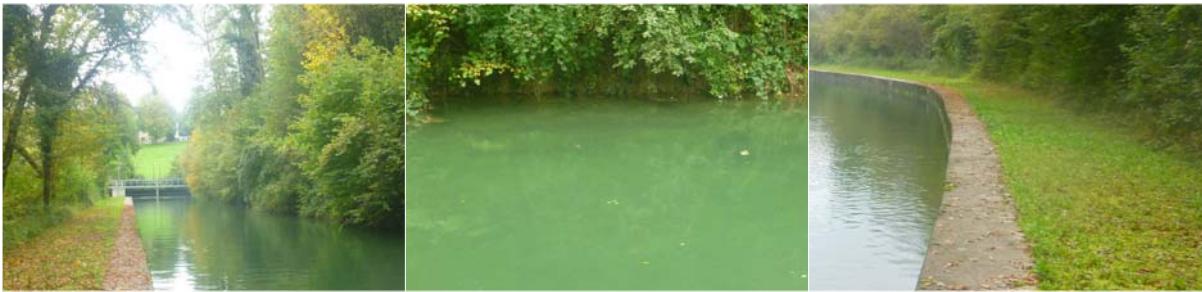
C001E «RU ARA Schöna»

Blick Lorze aufwärts zur Wasserentnahme des Kraftwerks Hagendorf.

Geringe Trübung im Oberwasserkanal.

▼ mittlerer Einfluss aufgrund gestörter Lebensgemeinschaft der Wasserwirbellosen und kleiner Einfluss aufgrund starker Algenproduktion und Schaumbildung, Verschlammung → langfristiger Handlungsbedarf in Form weiterer Beobachtung und Abklärung (Massnahmentyp B, erneute Zustandsaufnahme im Zeitraum von 5-10 Jahren)

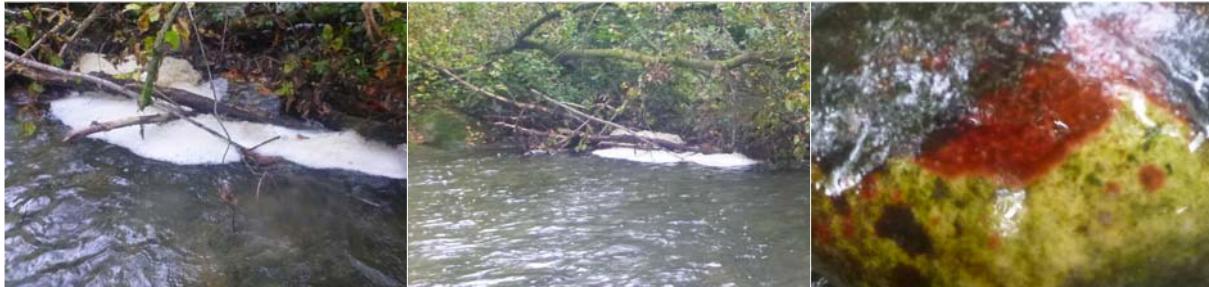
C001E «RU ARA Schönaus»

Mittel viel Schaum in der Restwasserstrecke unterhalb des Regenüberlaufs der ARA Schönaus.

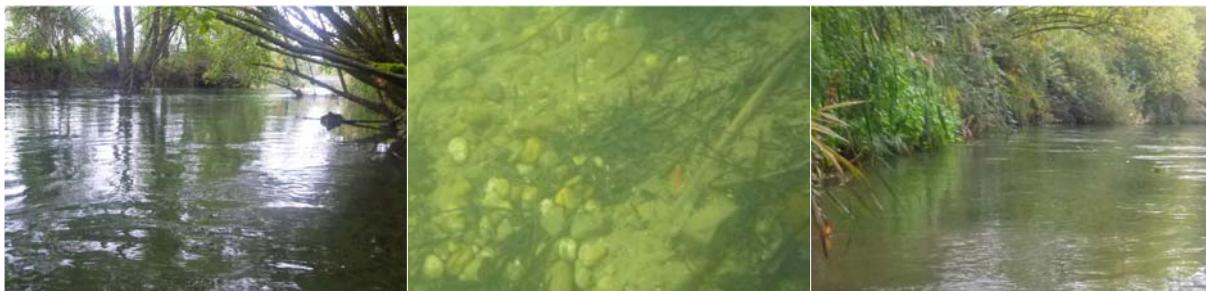
Rückgabe ARA Schöna – Frauental

Blick aufwärts von Untersuchungsstrecke.

Unterwasseraufnahme von Substratzusammensetzung mit Totholzansammlungen.

▼ kleiner Einfluss durch Schaumbildung, Ausfällungen von Eisensulfid, Vorhandensein einer artenarmen und wenig dichten Lebensgemeinschaft der Wasserwirbellosen → langfristiger Handlungsbedarf in Form weiterer Beobachtung und Abklärung (Massnahmentyp B, erneute Zustandsaufnahme im Zeitraum von 5-10 Jahren)

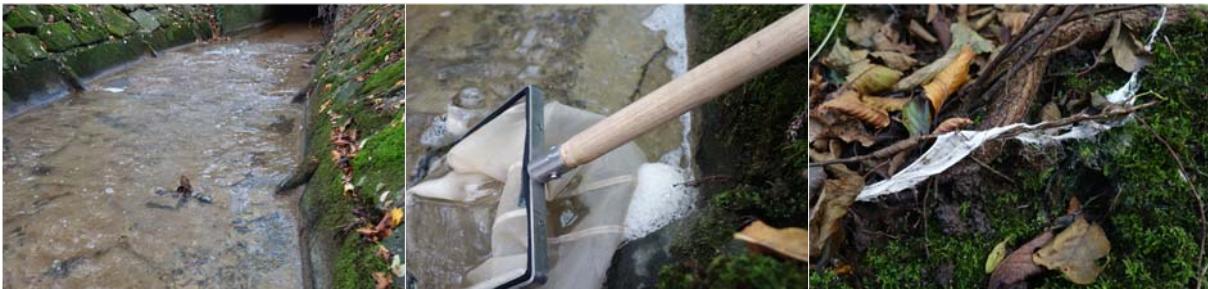
R002E «RÜ Zwijeren»

Die Einleitung befindet sich im eingedolten Abschnitt des Sijentalbaches. Die Probenahmestelle liegt unterhalb der Eindolung.

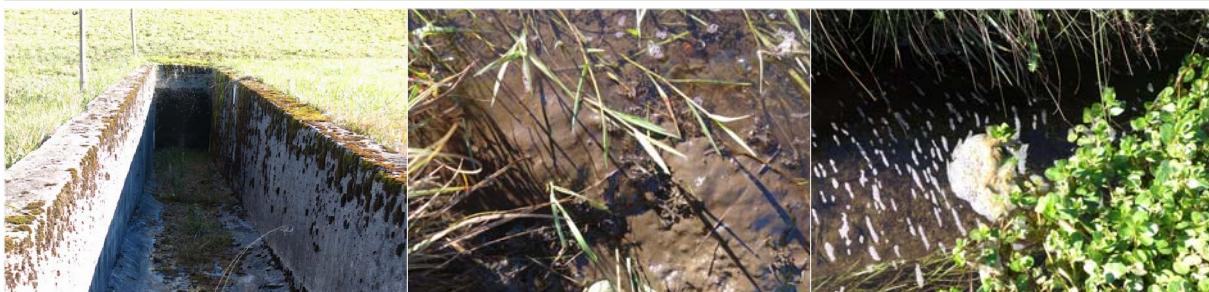
LP55.1R

Entlastetes Wasser wird über einen Kanal in den Edlibach geleitet.

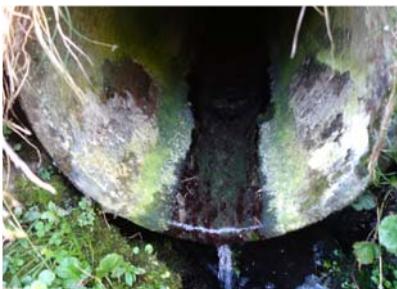
SCHP-8745

Aus der Einleitung lief am Tag der Probenahme wenig Wasser.

▼ kleiner Einfluss durch Beeinträchtigungen des Äusseren Aspektes (Schlamm, Schaum und Eisensulfid), kleiner Einfluss durch Makrophytenwachstum und Veränderung der Lebensgemeinschaft der Wasserwirbellosen → langfristiger Handlungsbedarf in Form weiterer Beobachtung und Abklärung (Massnahmentyp B, erneute Zustandsaufnahme im Zeitraum von 5–10 Jahren)

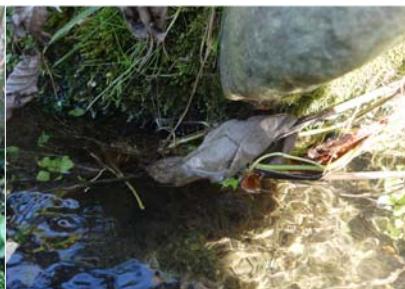
Ablagerungen von Feststoffen aus der Siedlungsentwässerung unterhalb der Einleitstelle.

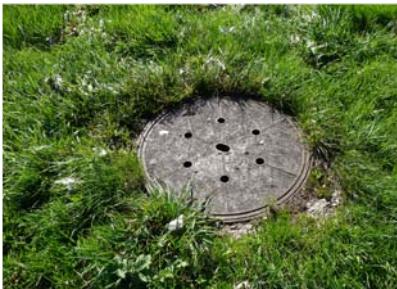
Keine Einleitung

Schachtdeckel in der Wiese direkt vor der Einleitung. Wird bei Entlastung hochgedrückt. Dabei werden Feststoffe in der Wiese abgelagert.

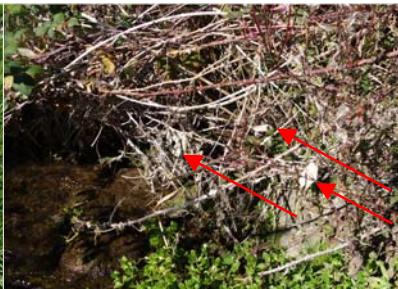
Feststoffe im Uferbereich unterhalb der Entlastung sind zu finden.

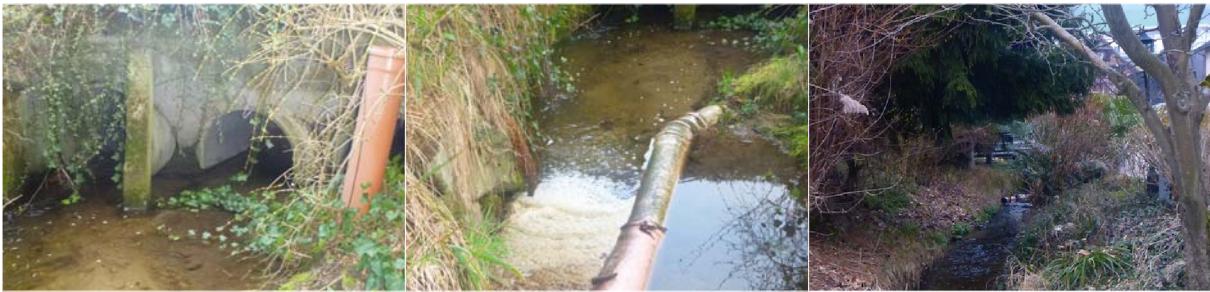
Keine Einleitung

Bachöffnung nach langer Eindolung, die Untersuchungsstelle befindet sich bachabwärts.

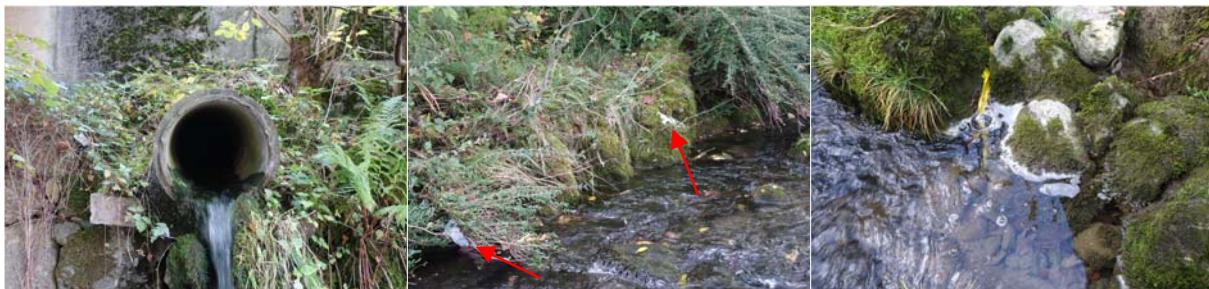
G052E «RU Tramweg»

Aus der Einleitung lief am Tag der Probenahme Wasser.

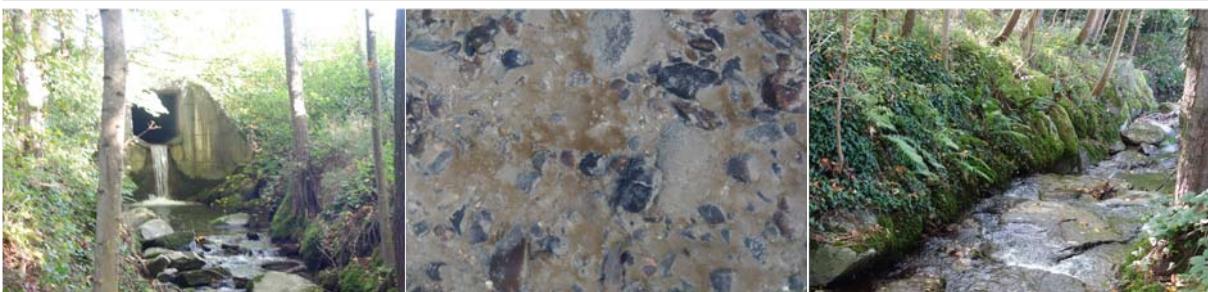
Keine Einleitstelle

Ende der langen Eindolung.

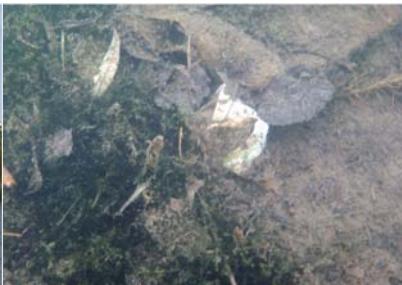
Feststoffe aus der Siedlungsentwässerung im Einleitungsbereich.

Im Einflussbereich der Einleitung (EL) sind ab einer Tiefe von 1.0 m vereinzelt Feststoffe aus der Siedlungsentwässerung (Feuchttücher, Hygieneartikel etc.) vorhanden. Die weiteren Parameter (Eisensulfidflecken, heterotropher Bewuchs, Schlammablagerungen) waren unauffällig; es wurden jedoch vereinzelt Abfälle festgestellt (kein Einfluss auf die Beurteilung). Unmittelbar vor der Einleitung selbst ist der Äussere Aspekt nicht beeinträchtigt.

| Äusserer Aspekt | → kleiner Einfluss durch Ablagerungen von Feststoffen (Feuchttücher, Hygieneartikel etc.).

→ langfristiger Handlungsbedarf (5–10 Jahre) in Form weiterer Beobachtung und Abklärung (Massnahmentyp B: erneute Zustandsaufnahme). |

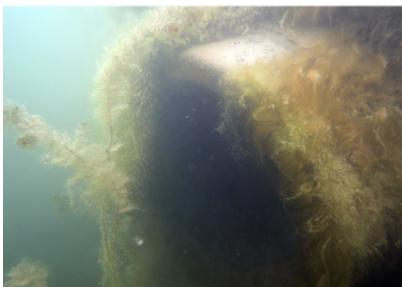
Z075E «RU Fischmarkt»

Einleitung mündet auf 1.0 m Wassertiefe in den See.

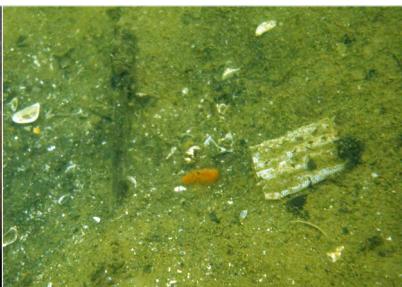
Vereinzelt wurden Feststoffe aus der Siedlungsentwässerung auf dem Einleitungstransekten gefunden.

Im Einflussbereich der Einleitung (EL) sind ab einer Tiefe von 6.7 m vereinzelt Feststoffe aus der Siedlungsentwässerung (Feuchttücher, Hygieneartikel etc.) vorhanden. Die weiteren Parameter (Eisensulfidflecken, heterotropher Bewuchs, Schlammablagerungen) waren unauffällig; im Uferbereich des Einleitungsbereiches wurden wenige Abfälle festgestellt (kein Einfluss auf die Beurteilung). Unmittelbar vor der Einleitung selbst ist der Äussere Aspekt nicht beeinträchtigt.

| Äusserer Aspekt | → kleiner Einfluss durch Ablagerungen von Feststoffen (Feuchttücher, Hygieneartikel etc.).

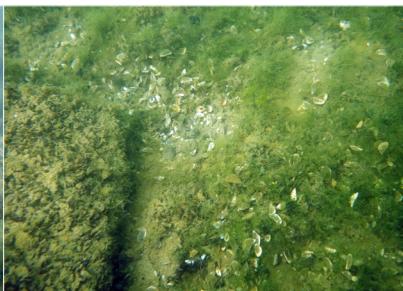
Verbreitet fehlen Wasserpflanzen und es kommen häufig bis massenhaft Grünalgen vor.

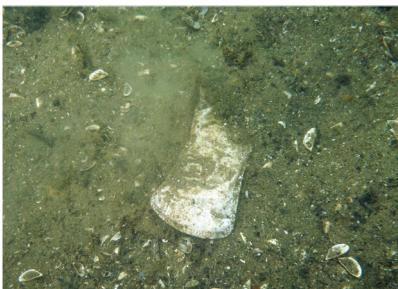
Z061E «RU Alpenquai»

Häufig wurden Feststoffe aus der Siedlungsentwässerung auf dem Einleitungstransek ab 5.6 m gefunden.

Im Einflussbereich der Einleitung (EL) sind ab einer Tiefe von 5.4 m bis Vegetationsgrenze häufig Feststoffe aus der Siedlungsentwässerung (Feuchttücher, Hygieneartikel etc.) vorhanden. Die weiteren Parameter (Eisensulfidflecken, heterotropher Bewuchs, Schlammablagerungen) waren unauffällig; es wurden jedoch verbreitet Abfälle festgestellt (kein Einfluss auf die Beurteilung). Unmittelbar vor der Einleitung selbst ist der Äussere Aspekt nicht beeinträchtigt.

| Äusserer Aspekt | → grosser Einfluss durch Ablagerungen von Feststoffen aus der Siedlungsentwässerung (Feuchttücher, Hygieneartikel etc.).

→ langfristiger Handlungsbedarf (5–10 Jahre) in Form weiterer Beobachtung und Abklärung (Massnahmentyp B: erneute Zustandsaufnahme). |

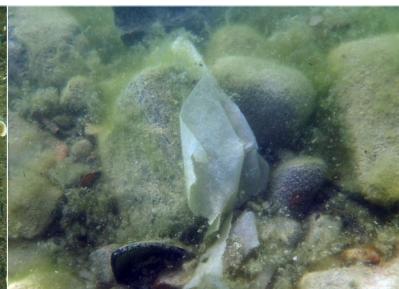
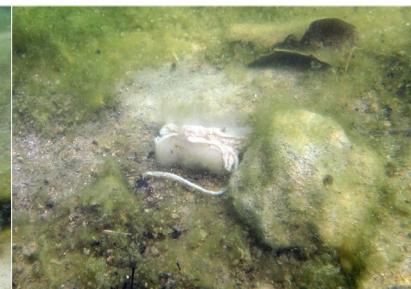
Feststoffablagerungen in Ufernähe.

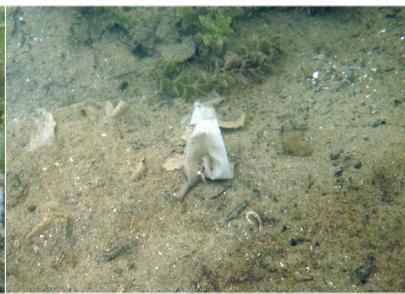
Feststoffe aus der Siedlungsentwässerung auf dem Einleitungstransekt.

Im Einflussbereich der Einleitung (EL) sind ab Ufer bis in eine Tiefe von 8.8 m vereinzelt Feststoffe aus der Siedlungsentwässerung (Feuchttücher, Hygieneartikel etc.) vorhanden. Die weiteren Parameter (Eisensulfidflecken, heterotropher Bewuchs, Schlammablagerungen) waren unauffällig; es wurden jedoch verbreitet Abfälle festgestellt (kein Einfluss auf die Beurteilung).

| Äusserer Aspekt | → kleiner Einfluss durch Ablagerungen von Feststoffen (Feuchttücher, Hygieneartikel etc.).

→ kurzfristiger Handlungsbedarf (1–5 Jahre), Planen und Umsetzen von Massnahmen (Massnahmentyp T, technische Massnahmen): Generell Häufigkeit, Dauer und Stärke der Überläufe überprüfen bzw. vermindern. Hydraulik verbessern. |

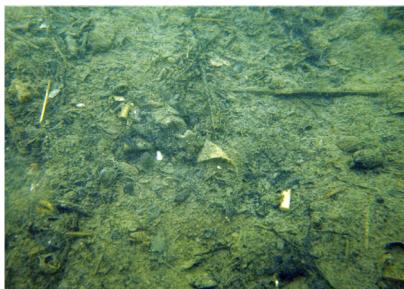
Z042.6E «RUB Siehbach»

Vereinzelt wurden Feststoffe aus der Siedlungsentwässerung gefunden

Im Einflussbereich der Einleitung (EL) sind ab einer Tiefe von 3 m wenige Feststoffe aus der Siedlungsentwässerung (Feuchttücher, Hygieneartikel etc.) vorhanden. Die weiteren Parameter (Eisensulfidflecken, heterotropher Bewuchs, Schlammablagerungen) waren unauffällig; es wurden jedoch verbreitet Abfälle festgestellt (kein Einfluss auf die Beurteilung). Unmittelbar vor der Einleitung selbst ist der Äussere Aspekt nicht beeinträchtigt.

Äusserer Aspekt → kleiner Einfluss durch Ablagerungen von Feststoffen (Feuchttücher, Hygieneartikel etc.).
→ langfristiger Handlungsbedarf (5–10 Jahre) in Form weiterer Beobachtung und Abklärung (Massnahmentyp B: erneute Zustandsaufnahme).

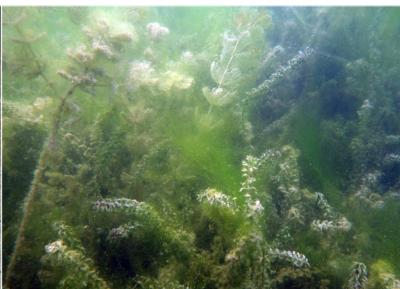
VerAlgte Unterwasservegetation mit *Elodea nuttallii* und *Myriophyllum spicatum*.**Zusammenfassung**

Pflanzlicher Bewuchs → grosser Einfluss durch summarische Effekte und Trübungseffekte.
→ kurzfristiger Handlungsbedarf (1–5 Jahre), Planen und Umsetzen von Massnahmen (Massnahmentyp T, technische Massnahmen): Generell Häufigkeit, Dauer und Stärke der Überläufe überprüfen bzw. vermindern. Trübung verringern.

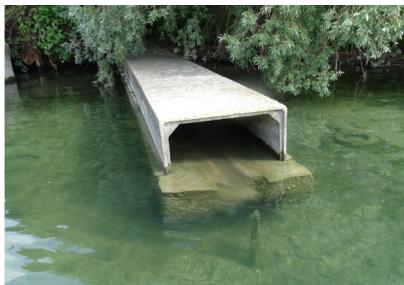
QJ2861 «RUB Bärenbächli»

Die Einleitung «RUB Bärenbächli» führte bei der Untersuchung wenig Wasser.

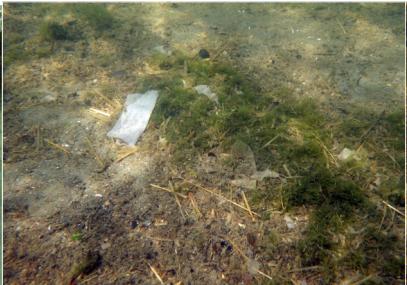
Feststoffe aus der Siedlungsentwässerung auf dem Einleitungstransekts.

Im Einflussbereich der Einleitung (EL) sind ab ab Ufer bis in eine Tiefe von 3.6 m Feststoffe aus der Siedlungsentwässerung (Feuchttücher, Hygieneartikel etc.) vorhanden. Vor der Einleitung wurde wenig Schlamm festgestellt. Die weiteren Parameter (Eisensulfidflecken, heterotropher Bewuchs) waren unauffällig; es wurden jedoch verbreitet Abfälle festgestellt (kein Einfluss auf die Beurteilung).

Handlungsbedarf aufgrund Äusserer Aspekt	Handlungsbedarf aufgrund Pflanzlicher Bewuchs
JA langfristig (B) Weitere Beobachtung (erneute Zustandserhebung) Zeitraum: 5–10 Jahre	Die überlagerten Effekte durch den Bach und die spezielle Ufersituation erlauben im vorliegenden Fall keine abschliessende Beurteilung der Einflussstärke auf den Pflanzlichen Bewuchs.

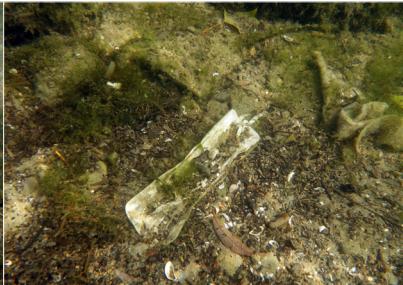
Feststoffe aus der Siedlungsentwässerung im Bereich vor der Einleitung.

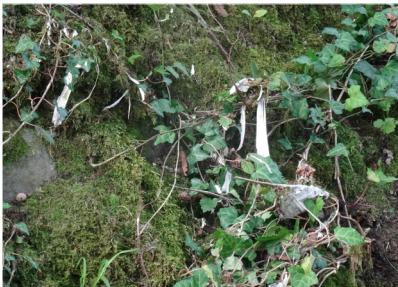
«Sijentalbach»

Feststoffe aus der Siedlungsentwässerung im Uferbewuchs der Bachmündung.

Im Einflussbereich der Einleitung (EL) sind im See vereinzelt Feststoffe aus der Siedlungsentwässerung (Feuchttücher, Hygieneartikel etc.) vorhanden. Unmittelbar vor der Einleitung wurden ebenfalls Feststoffe aus der Siedlungsentwässerung an der Wasseroberfläche gefunden. Aufgrund der Feststoffe aus der Siedlungsentwässerung, welche in der Ufervegetation hängen, ist davon auszugehen, dass der Einfluss der Einleitung deutlich grösser ist, als mit der Methode indiziert. Die Feststoffe aus dem Bach werden weiter in den See hinaus transportiert und können nicht mehr festgestellt bzw. dem Bach zugeordnet werden. Die weiteren Parameter (Eisensulfidflecken, heterotropher Bewuchs, Schlammablagerungen) waren unauffällig; es wurden jedoch verbreitet Abfälle festgestellt, welche vermutlich aus dem Bach stammen (kein Einfluss auf die Beurteilung).

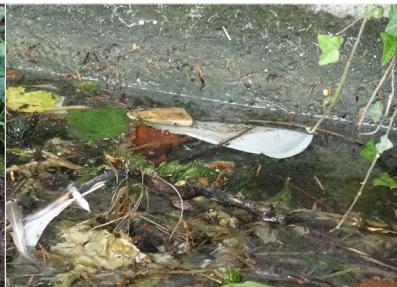
Feststoffe aus der Siedlungsentwässerung an der Wasseroberfläche im Mündungsbereich.

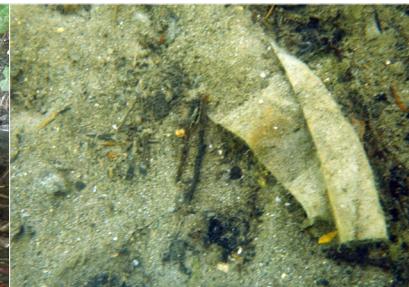
Feststoffe aus der Siedlungsentwässerung am Seegrund vor der Bachmündung.

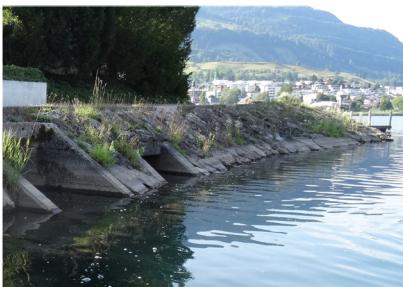
K030E «RUB Küssnacht»

Einleitung RUB Küssnacht in den Bootshafen. Direkt rechts daneben mündet der Dorfbach in den Hafen, etwas weiter der Giessenbach.

Im Einflussbereich der Einleitung (EL) sind unmittelbar vor der Einleitung vereinzelt Feststoffe aus der Siedlungsentwässerung (Feuchttücher, Hygieneartikel etc.) vorhanden. Die weiteren Parameter (Eisensulfidfelken, Heterotropher Bewuchs, Schlammablagerungen) waren unauffällig; es wurden jedoch verbreitet Abfälle festgestellt (kein Einfluss auf die Beurteilung).

Handlungsbedarf aufgrund Äusserer Aspekt	Handlungsbedarf aufgrund Pflanzlicher Bewuchs
JA langfristig (B) Weitere Beobachtung (erneute Zustandserhebung) Zeitraum: 5–10 Jahre	JA kurzfristig (T3) Planen und Umsetzen von technischen Massnahmen Zeitraum: 1–5 Jahre

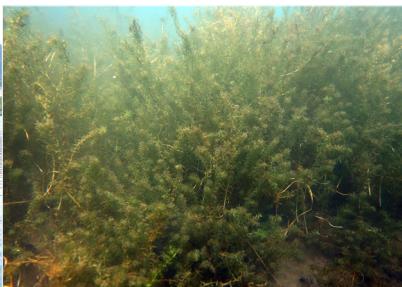
Die Vegetation im Hafen wird massiv von *Elodea nuttallii* (Wasserpest) dominiert.

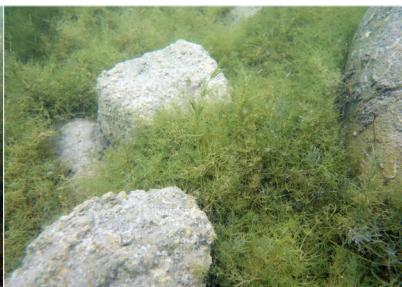
Im Referenzbereich kommen die sonst im Küssnachtersee dominierenden Characeen vermehrt vor.

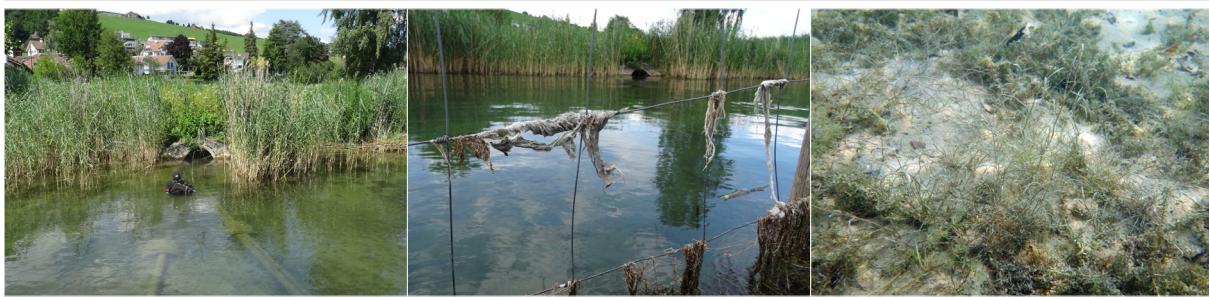
Bauwerk, Mündung der Einleitung in den Küssnachtersee.

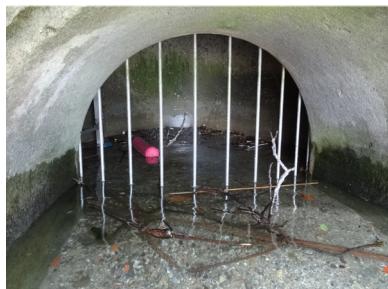
A003E «RU Immensee Tiefthalenweg»

Einleitungsrohr in der Ufermauer.

Die Einleitstelle «RUB Immensee, Tiefthalenweg» mündet in Immensee in den Zugersee. Das Rohr endet in der Ufermauer und ist mit einem Rechen versehen. Zum Zeitpunkt der Aufnahme war die Sicht für die Aufnahme im See bis in eine ausreichende Tiefe gut.

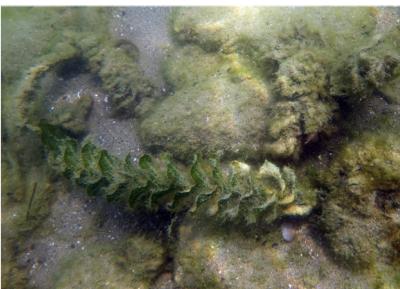
Vereinzelte *Potamogeton pectinatus* Pflanzen mit Grünalgen überwuchert im Einleitungsbereich.

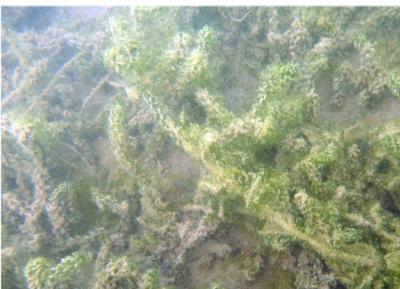
Dichter *Elodea nuttallii* Bestand im Einleitungsbereich.**Zusammenfassung**

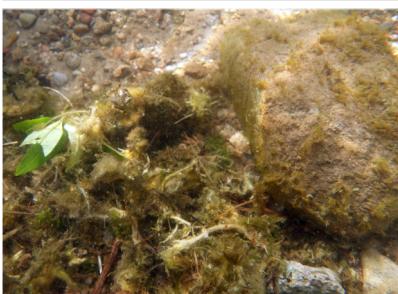
10099a «RUB Immensee Eichlistrasse»

Feststoffablagerung direkt vor der Einleitung, stark verkleinert durch mechanische Einwirkung (Wellengang).

| Äusserer Aspekt | → kleiner Einfluss durch Ablagerungen von Feststoffen (Feuchttücher, Hygieneartikel etc.).

→ langfristiger Handlungsbedarf (5–10 Jahre) in Form weiterer Beobachtung und Abklärung (Massnahmentyp B: erneute Zustandsaufnahme). |

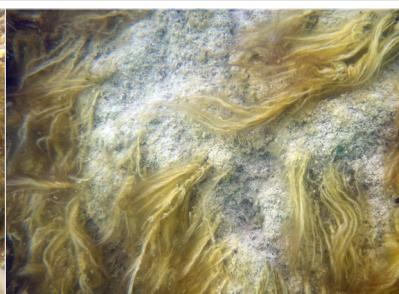
Fädige Grunalgen im Referenz-, sowie im Einleitungsgebiet.

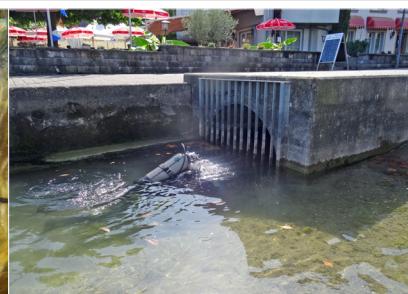
Öffnung der Einleitung RUB Immensee.

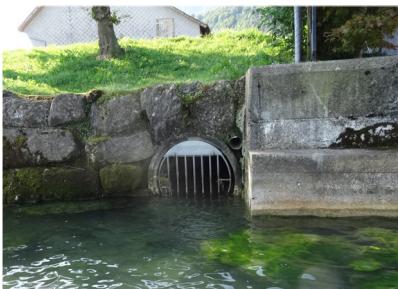
A102E «RUB Brüezigen»

Einleitungsrohr in der Ufermauer.

Der Einleitstelle «RUB Brüezigen» mündet in Arth in den Zugersee. Das Rohr endet in der Ufermauer. Zum Zeitpunkt der Aufnahme war die Sicht für die Aufnahme im See bis in eine ausreichende Tiefe gut.

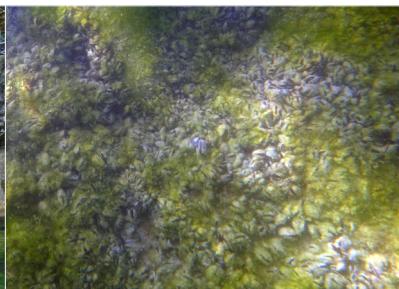
Blockwurf Uferbereich Referenz ist stark mit *Dreissena polymorpha* bewachsen.

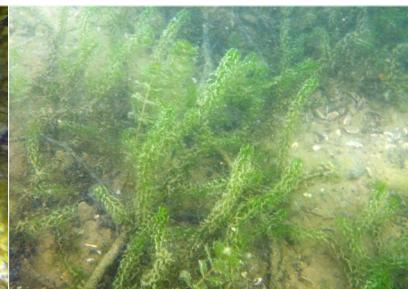
Einzelne *Elodea nuttallii* und *Myriophyllum spicatum* Pflanzen im Einleitungsbereich.**Zusammenfassung**

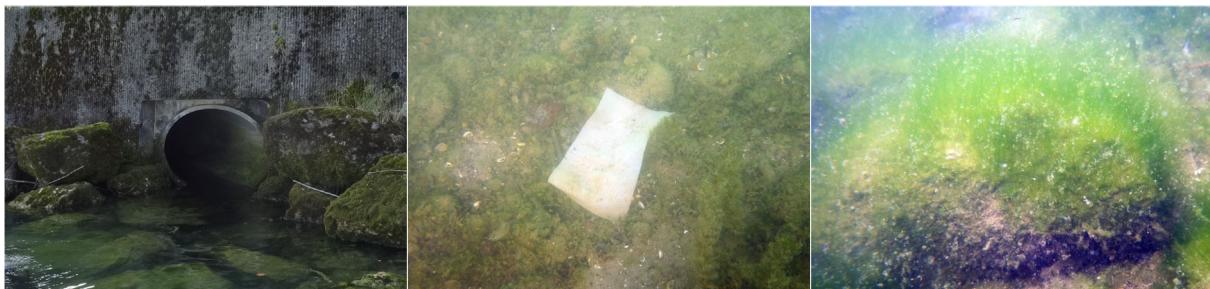
Einleitungsrohr in der Ufermauer.

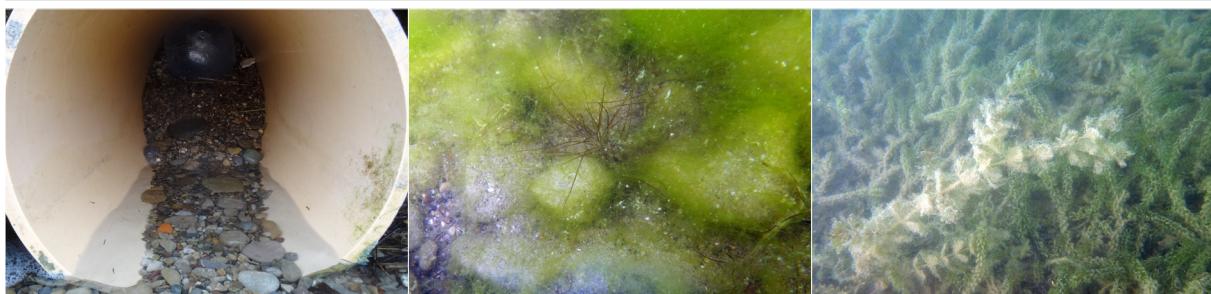
Verstopfte Einleitstelle am Tag der Aufnahmen.
Blick von Rohröffnung aufwärts.

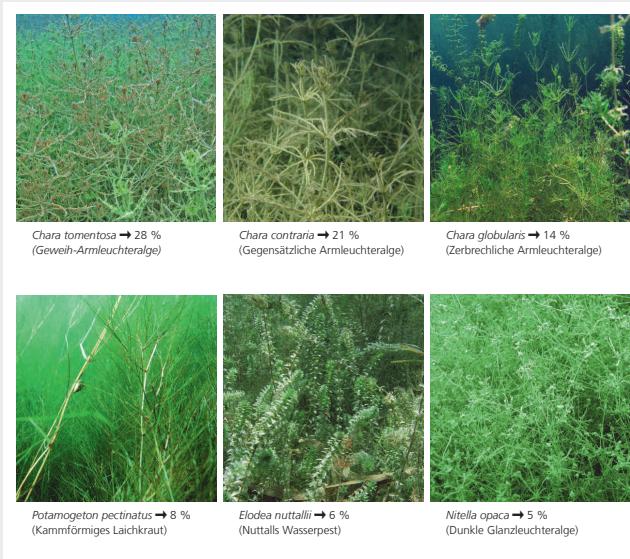
Fig. 1 Die sechs quantitativ wichtigsten Arten des Vierwaldstättersees und deren Häufigkeitsanteile. Vier dieser Arten gehören zur Gruppe der Characeen (Armleuchteralgen)
Les six espèces les plus importantes quantitativement du lac des Quatre Cantons et leurs indices de fréquence. Quatre de ces espèces appartiennent au groupe des characées

umfassende Aufnahme der Wasserpflanzenverhältnisse im Vierwaldstättersee statt [6] (Fig. 1). Im Vergleich mit den Erhebungen von 1935 [2] und 1982 [3] sollte

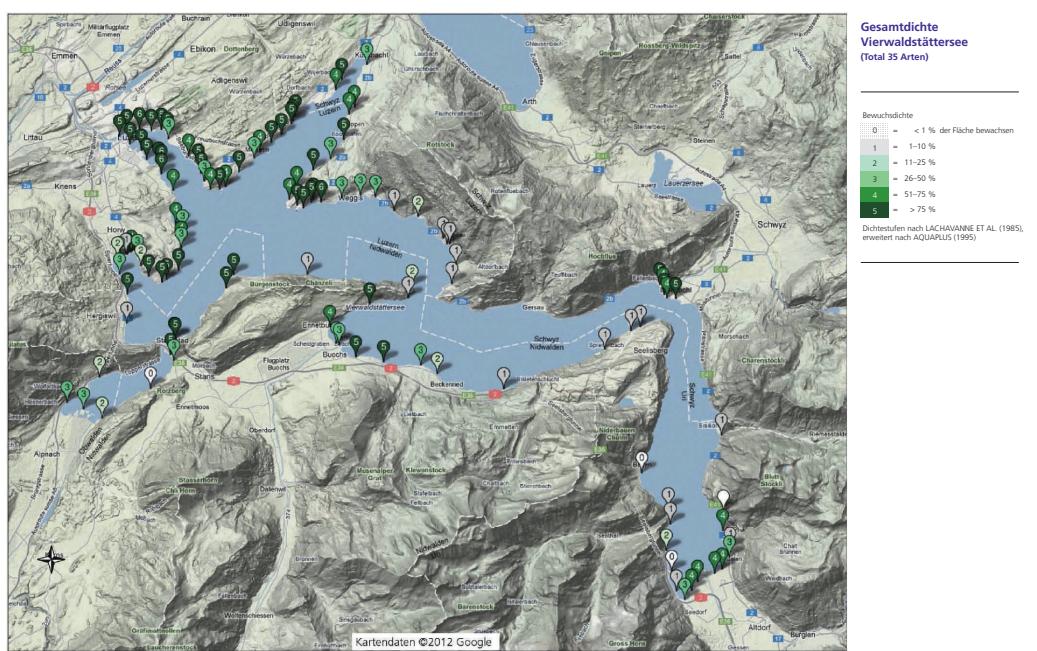
Fig. 4 Darstellung der Gesamtdichte der Unterwasservegetation (Zusammenfassung aller Arten) an den 119 Transekten am Vierwaldstättersee. Je dunkler die Farbe, desto grösser ist die Bewuchsdichte. In dieser Übersicht werden die Transekte auf einen «Punkt» reduziert. Diese Darstellung kann für jede einzelne Art erzeugt werden. Die Detaildarstellung in räumlicher Differenzierung ist beispielhaft in Figur 7 ersichtlich

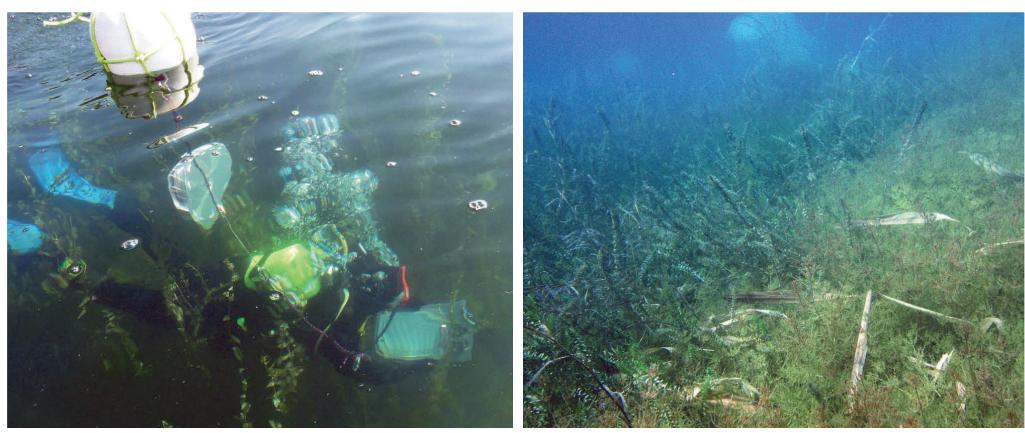
Fig. 5 Links: Taucher bei der Arbeit. Die Boje befindet sich zu jeder Zeit senkrecht über dem Taucher. Sie markiert dessen Position und dient als Kommunikationsmittel zwischen Taucher und Untersuchungsleiter. Auf dem mitgeführten Cockpit befinden sich Aufnahmeprotokolle, Kompass und Tauchcomputer. Rechts: Vegetationssituation. Unterschiede in Artzusammensetzung und Wuchshöhe markieren eine Abschnittsgrenze

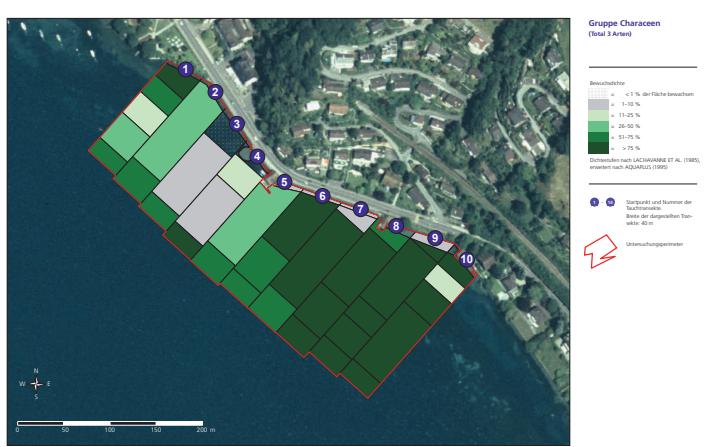
Fig. 7 Flächendeckende Wasserpflanzenerhebung im Luzernerbecken des Vierwaldstättersees (Hotspot «Seeburg»). Es wird die Bewuchsichte der Armleuchteralgen (Characeen) dargestellt. Sie sind typisch für nährstoffarme Verhältnisse. In der linken Hälfte des Untersuchungsgebietes sind die Characeen stark ausgedünnt, dort kommen komplementär Arten auf, welche Nährstoffeinträge anzeigen. Mit Wasserpflanzen als Bioindikatoren lassen sich lokale Belastungen wie im dargestellten Uferabschnitt aufzeigen (im vorliegenden Fall liegt eine Mischwasserentlastung bei Transek 3 vor)
