Verbands-GEP GVRZ

Teilprojekt Gewässer

Gewässerökologische Beurteilung von Abwassereinleitstellen

Bericht Nr. 1273-B-01

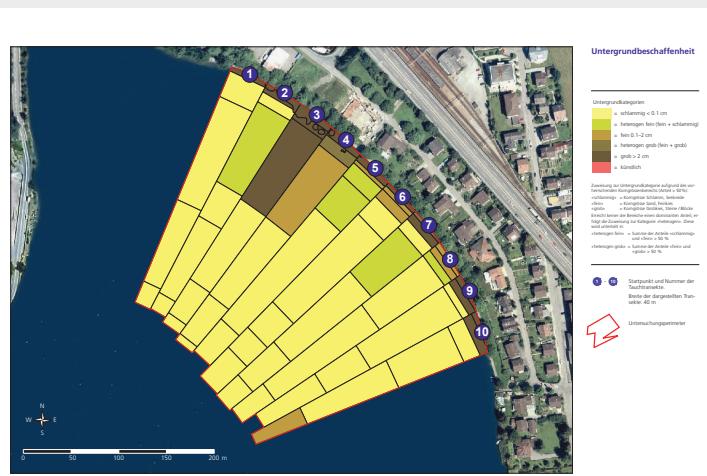
Fig. 8 Flächendeckende Wasserpflanzenerhebung im Alpnachersee (Hotspot «Ganhänki»). Darstellung der Untergrundbeschaffenheit in Form der vorherrschenden Korngrösse auf der Basis der quantitativen Verteilung der sechs Korngrößenklassen

nativ steht eine ergänzende Vermessung des Seegrundes mittels GPS-gekoppelten Sonars zur Verfügung (Fig. 8).

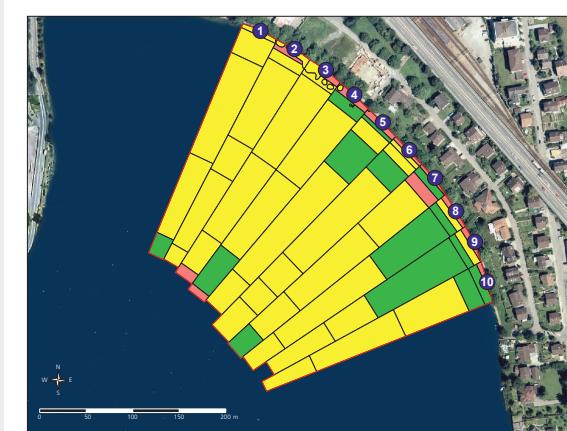
Fig. 9 Darstellung der Eignung der Wasserpflanzenbestände als Jungfischhabitate. Berücksichtigt werden dabei die Bewuchsichte, die Wuchshöhe, die Wuchsform sowie das saisonale Auftreten der vorkommenden Arten. In einer Verrechnung dieser Faktoren wird ein Eignungsindex generiert. Im gleichen Sinne können auch die Laichhabitare für verschiedene Substratpräferenzen (Sand/Kies/Kraut) modelliert werden.

Das Vorkommen von Fischen wird während der Wasserpflanzenaufnahme als Beobachtungsinformation erfasst (Häufigkeitsstufen, Fischarten, Altersklassen). Die Beobachtungen haben jedoch nur den Stellenwert einer Begleitinformation, da Störungen durch den Taucher sowie durch das Boot das Verhalten der Fische stark beeinflussen. Um dennoch die Eignung des Untersuchungsgebietes als Fischlebensraum abschätzen zu können, wird das Fischökologische Potenzial (FÖP) für Laich- und Jungfischhabitate basierend auf Untergrundbeschaffenheit, Wassertiefe und Makrophytenvorkommen modelliert (Eigenentwicklung AquaPlus) (Fig. 9).

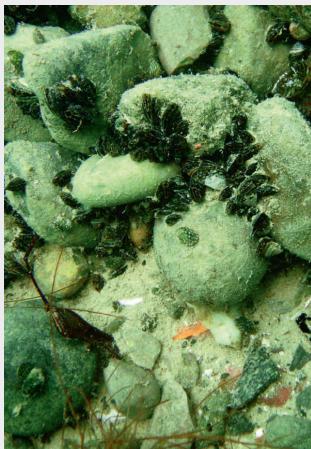
Fig. 10 Darstellung der Vorkommenshäufigkeit der eingeschleppten Dreikantmuschel (*Dreissena polymorpha*). Es ist dies ein Beispiel von einer ganzen Reihe von Zusatzparametern, die standardmäßig auf dem gleichen Tauchgang zur Erfassung der Vegetationsdaten aufgenommen werden

Im Rahmen der Taucharbeiten zur Vegetationserhebung werden jeweils auch das Vorkommen von Grossmuscheln (*Anodonta*- und *Unio*-Arten), der Edelkrebs, das Auftreten diverser Neozoen, u.a. Wandermuschel (*Dreissena polymorpha*), Körbchenmuschel (*Corbicula fluminea*), Kammerkrebs (*Orconectes limosus*) und Höckerflohkrebs (*Dikerogammarus villosus*), quantitativ in fünf Häufigkeitsstufen erfasst. Je nach vorliegender Fragestellung können zusätzlich weitere Gruppen oder Arten separat erfasst (z.B. Schnecken auf den Wasserpflanzen) oder separate Wirbellosenproben zur späteren Bestimmung entnommen werden (Fig. 10).

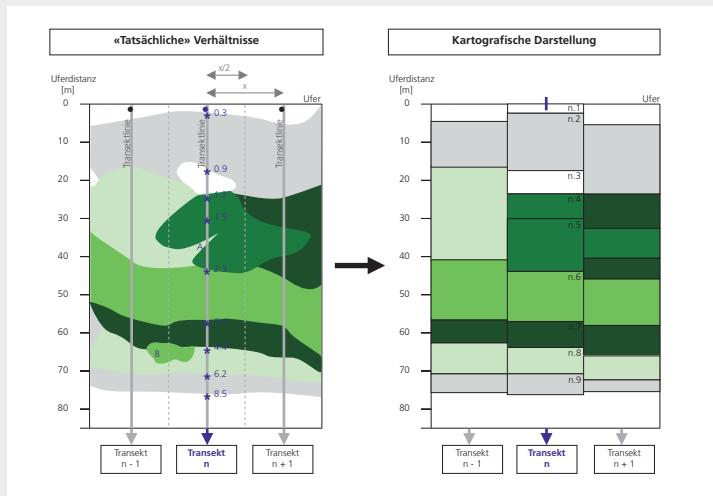
Fig. 12 Schematische Darstellung der «tatsächlichen Verhältnisse» und der daraus resultierenden kartografischen Darstellung. Die Verhältnisse zwischen den Transekt sind durch Extrapolation «modelliert». Es ist daraus leicht ersichtlich, dass die Annäherung an reale Gegebenheiten umso besser ist, je kleiner der Transektabstand gewählt wird

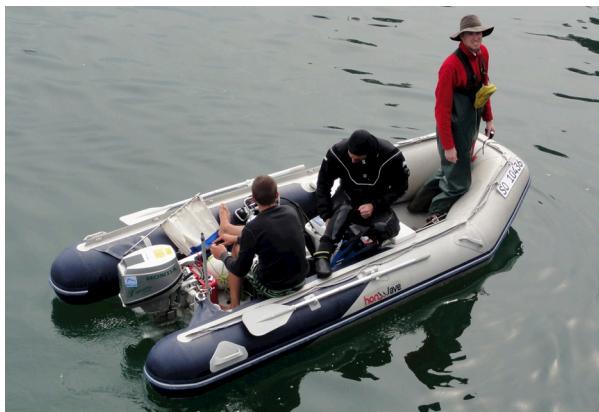
Tauchequipe mit Taucher, Bootsführer, Untersuchungsleiter und der notwendigen Ausrüstung im Begleitboot.

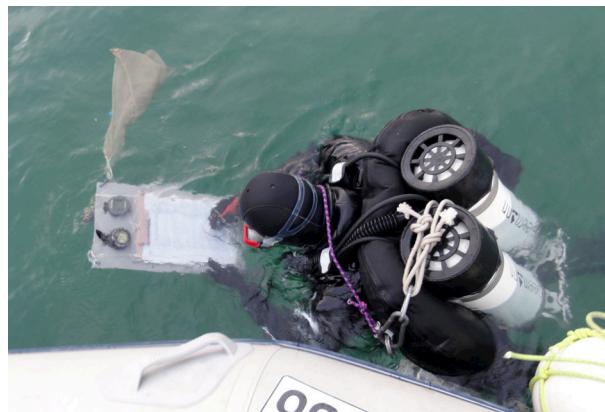
Taucher nach Abschwimmen eines Tauch-Transektes mit Positions- und Rettungsboje, Protokolltablett mit Erfassungsblatt, Tiefenmesser, Kompass sowie Netz für die Entnahme von Pflanzenproben.

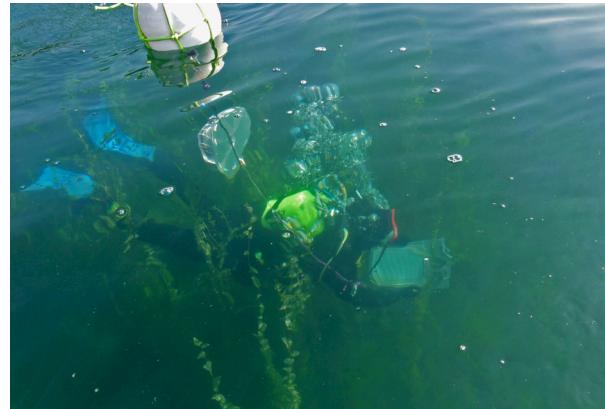
Taucher unter Wasser beim Notieren der Vegetationsdichte und -zusammensetzung. Die Positionsboje ist per automatischer Aufwicklung immer senkrecht über dem Taucher.

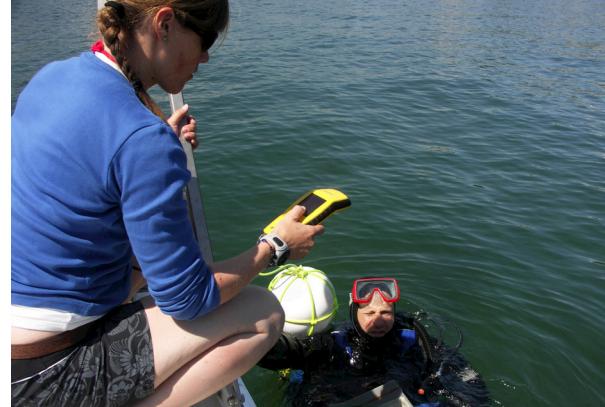
Nach dem Auftauchen am Ende des Transektes (an der unteren Grenze der Wasserpflanzenvegetation) werden das Protokoll besprochen, auf Vollständigkeit geprüft, spezielle Beobachtungen festgehalten, allfällige Proben übergeben und das Equipment für den nächsten Transekt vorbereitet und kontrolliert.

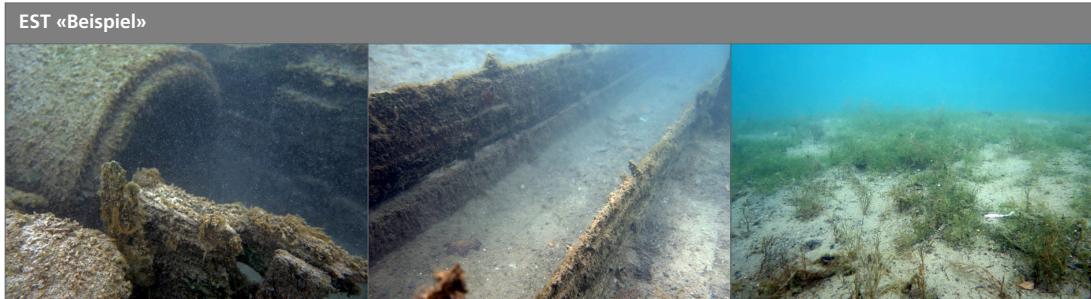
Einleitstelle EST «Beispiel» in 1.8 m Wassertiefe

Holzschale vor dem Mündungsrohr auf dem Gewässergrund, keine Ablagerungen im Kanal

An der Einleitstelle (EST) sind geringe Mengen von Feststoffen aus der Siedlungsentwässerung (Feuchttücher, Hygieneartikel etc.) sowie regelmässig Eisensulfidflecken vorhanden. Unmittelbar vor der Einleitung selbst ist der Äussere Aspekt nicht beeinträchtigt, als Folge der hydraulischen Optimierung durch die verlängernde Holzrinne werden die Einträge in das nähere Umfeld bzw. tiefere Lagen verfrachtet. Erst hier treten die Beeinträchtigungen auf.

Äusserer Aspekt → kleiner Einfluss durch Ablagerungen von Feststoffen (Feuchttücher, Hygieneartikel etc.) sowie das Vorhandensein von Eisensulfidflecken
→ langfristiger Handlungsbedarf in Form weiterer Beobachtung und Abklärung (Massnahmentyp B, erneute Zustandsaufnahme im Zeitraum von 5–10 Jahren)
